## L'Alzinota

Castellnou de Bages

**Número de fitxa** 08062 - 125  
**Àmbit:** Patrimoni immoble  
**Tipologia** Edifici  
**Estil / època:** Modern Popular  
**Estat de conservació** Dolent  
**Notes de conservació:** S'ha esfondrat l'estructura interior i part de l'exterior, només salvant-se la façana de tramuntana i la de sol ixent, que corren el perill d'esfondrar-se davant el clima advers.

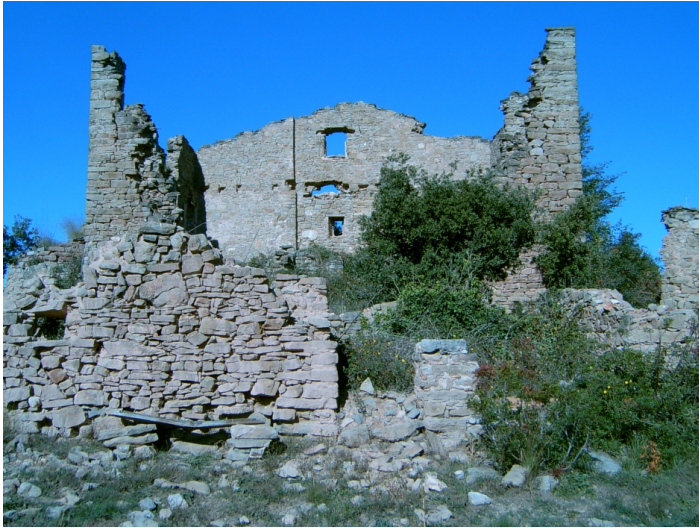
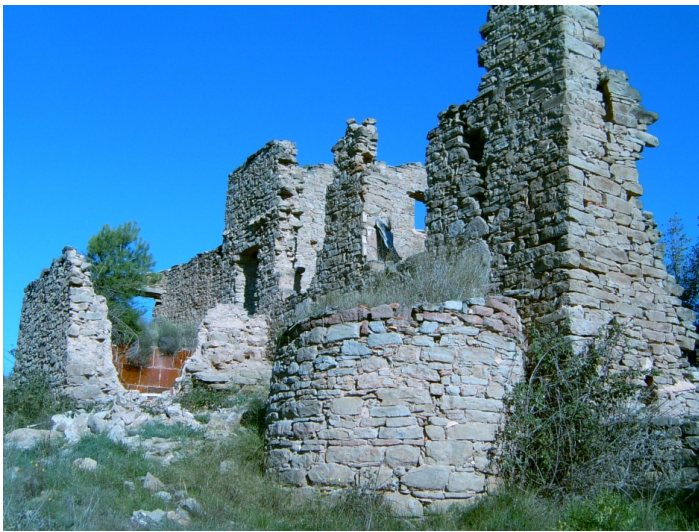
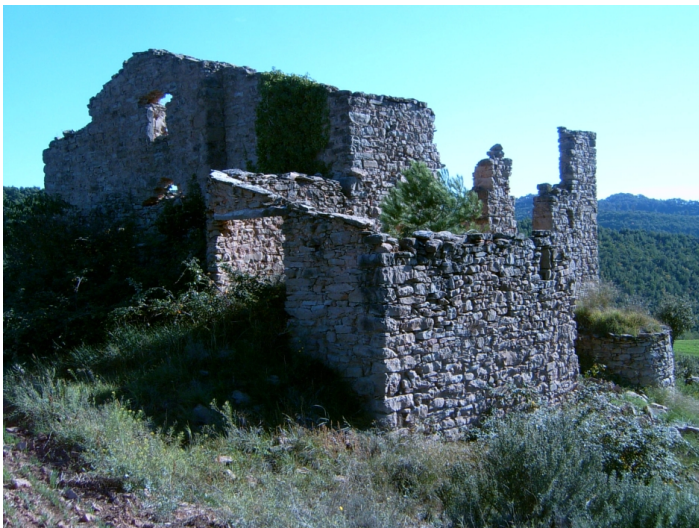
Masia que es troba en ruïnes i que havia estat de planta baixa, pis i golfes, amb la coberta de dos vessants amb el carener perpendicular a la façana principal, pel que es correspon amb les masies d'estructura clàssica del tipus II- 2 definides per Danés i Torras. Actualment, la coberta i l'estructura interior es troben esfondrades, i només conserva fins al ràfec les façanes de tramuntana, de sol ixent i part de la de ponent. La façana principal, orientada a migdia, es troba completament esfondrada. Sembla que davant d'aquesta hi havia un annex de petites dimensions, probablement unes corts o coberts. L'única obertura de pedra que conserva original és a la façana de sol ixent, que és de pedra carejada i llinda plana; la resta sembla que han estat espoliades. També hi ha alguna obertura amb llinda de fusta plana. Són també visibles els forats on s'encaixaven els cairats de fusta que sostenien el terra de les golfes. El tractament del mur consisteix en filades més o menys regulars de carreus poc treballats, que són més treballats als eixos entre façanes. Adossades a la façana de ponent hi ha dues tines circulars encaironades -una amb un cobert de planta rectangular, i l'altra circular acabada a l'exterior amb pedra-, que també estan patint els efectes de l'ensorrament de la casa. L'interior està cobert de vegetació, però es mantenen els murs que delimiten la distribució de la planta baixa.
