## Cal Tresó

Copons

| <b>Número de fitxa</b> | 08071-85 |

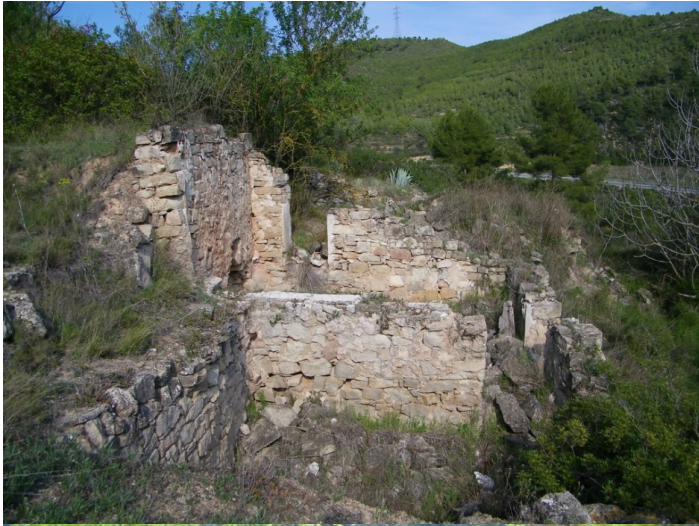
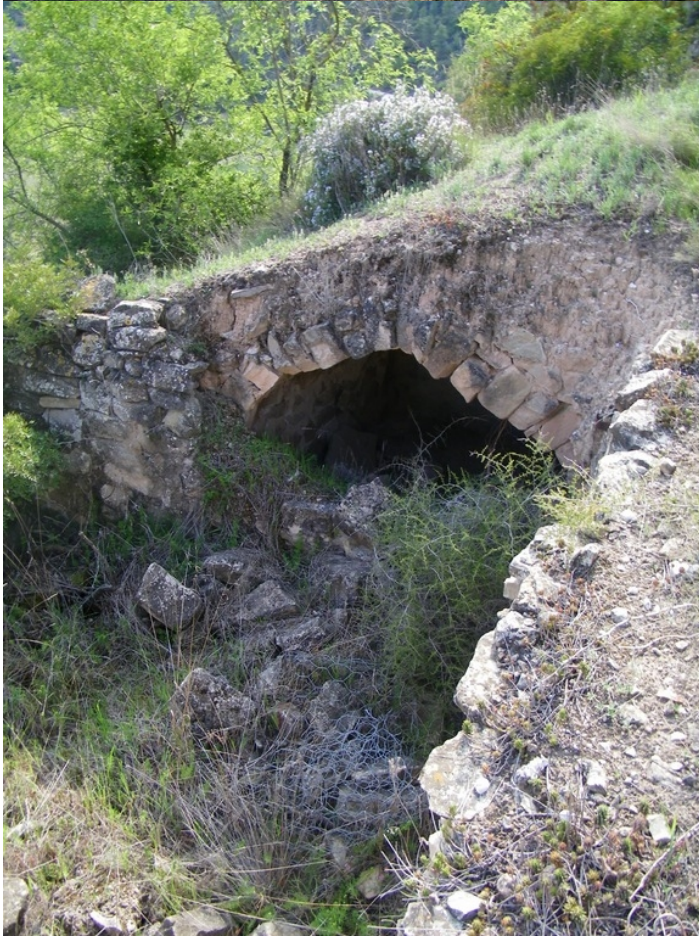
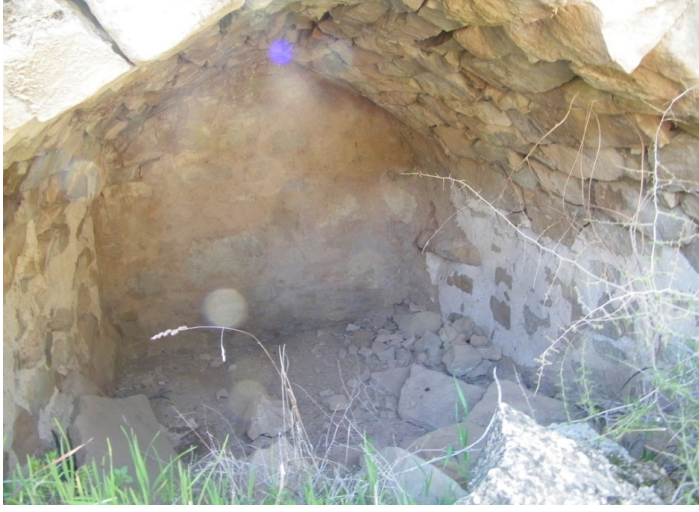
| <b>Notes de conservació:</b> | L'edifici està força enrunat, sense coberta i ple de vegetació. |

Edifici força enrunat de planta rectangular, format per dos cossos aïllats i situat al marge esquerre de l'antiga carretera que va a Calaf. El volum situat a ponent ha perdut la coberta i bona part de l'alçat dels murs. Presenta dues estances diferenciades que estan comunicades mitjançant un accés interior. De fet s'observen les restes de tres obertures, la principal orientada a migdia. Des d'aquesta es pot accedir a les dues cambres interiors. La de l'esquerra conserva una volta de canó apuntada, bastida en pedra desbastada disposada en filades regulars i lligada amb abundant morter de calç. L'altre volum aïllat, situat a llevant, està en pitjors condicions de conservació. Ha perdut la coberta, bona part de l'alçat dels murs perimetrals i de les compartimentacions internes. Està dividit en tres estances diferenciades, tot i que cobertes de vegetació i força enrunades. La construcció està bastida en pedra sense treballar de diverses mides, lligada amb abundant morter de calç i disposada irregularment, amb l'excepció de la volta.
