## Molí de Vila-rasa

Sant Boi de Lluçanès

**Número de fitxa** 08201 - 36  
**Àmbit:** Patrimoni immoble  
**Tipologia** Edifici  
**Estil / època:** Modern  
**Segle** XVIII  
**Estat de conservació** Dolent  
**Notes de conservació:** L'edifici es troba cobert de vegetació, i bona part de la teulada i de l'embigat interior han cedit.  
**Protecció** Inexistent  
**Accés** Fàcil  
**Ús actual:** Sense ús  
**Titularitat** Privada  
**Titular:** Ref. cad.: 011A09005  
**Fitxes associades:**  
[Vila-rasa](#)  
**Autoria de la fitxa** Jordi Compte i Marta Homs  
**Data de registre de la fitxa:** dj., 25/09/2008 - 02:00

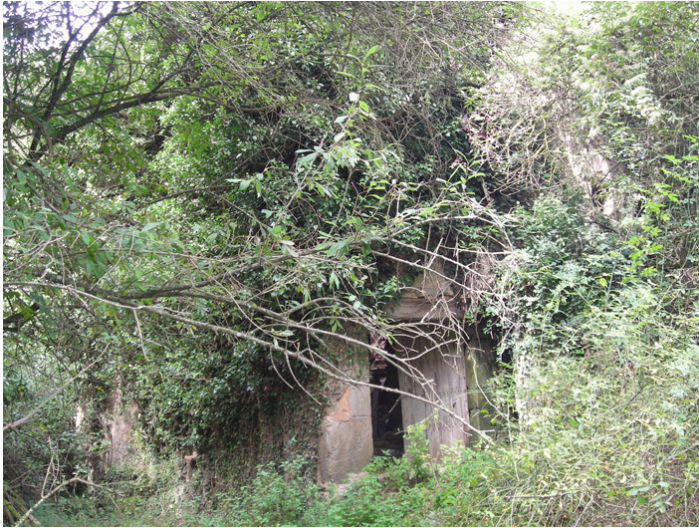
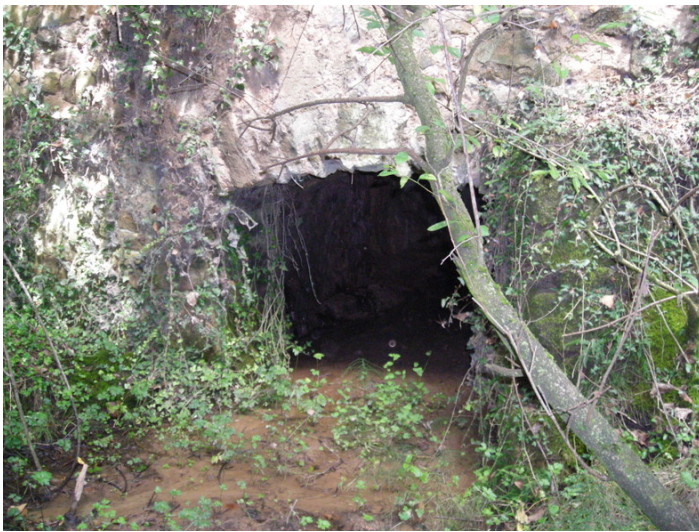
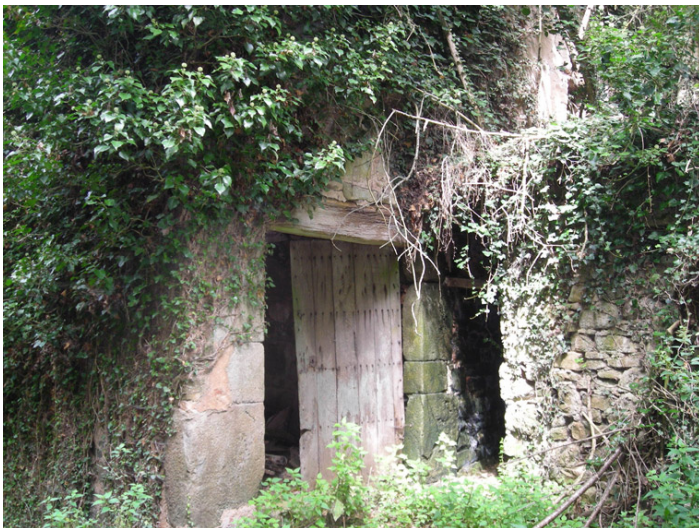
Es tracta d'un edifici de mitjanes dimensions bastit amb murs de maçoneria de pedra parcialment arrebossats i amb cantonades diferenciades amb carreus treballats. Consta de planta baixa, primer pis i golfes i està coronat amb teulada de doble vessant amb aigües a les façanes laterals, tot i que bona part d'aquesta s'ha ensorrat a l'interior de l'edifici amb part de l'embigat interior.

L'edifici es troba completament cobert de vegetació i únicament s'intueixen algunes obertures entre la vegetació, emmarcades en alguns casos amb pedra treballada i llinda de fusta i en altres amb maó. També s'observa, a la façana oest i en un nivell inferior, el carcabà del molí, bastit amb volta d'arc rebaixat de lloses a plec de llibre. A escassos metres de l'edifici es conserva un petit pont de pedra que permet creuar el rec de Vila-rasa.
