## Cal Bassó

Lluçà

**Número de fitxa** 08109 - 62  
**Àmbit:** Patrimoni immoble  
**Tipologia** Edifici  
**Estil / època:** Contemporani  
**Segle** XIX  
**Estat de conservació** Dolent  
**Notes de conservació:** Algunes de les estructures adossades es troben aterrades i l'interior del volum principal es troba en estat de ruïna.  
**Protecció** Inexistent  
**Accés** Fàcil  
**Ús actual:** Sense ús  
**Titularitat** Privada  
**Titular:** Ref. Cad: 08108A007000130000BA  
**Autoria de la fitxa** Jordi Compte i Marta Homs  
**Data de registre de la fitxa:** dl., 16/02/2009 - 01:00

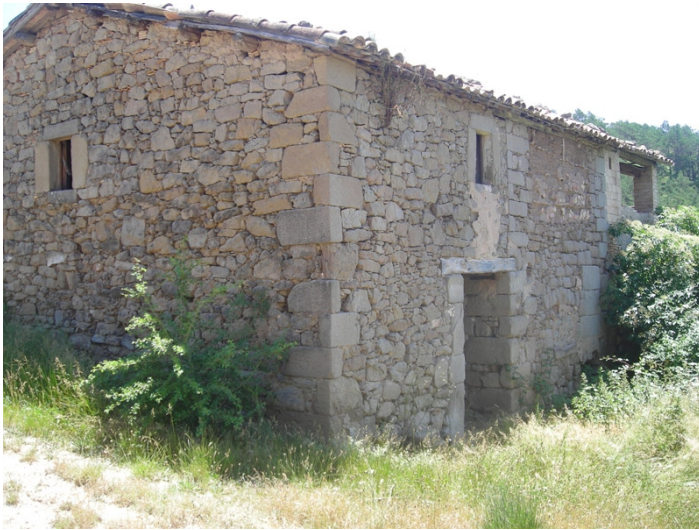
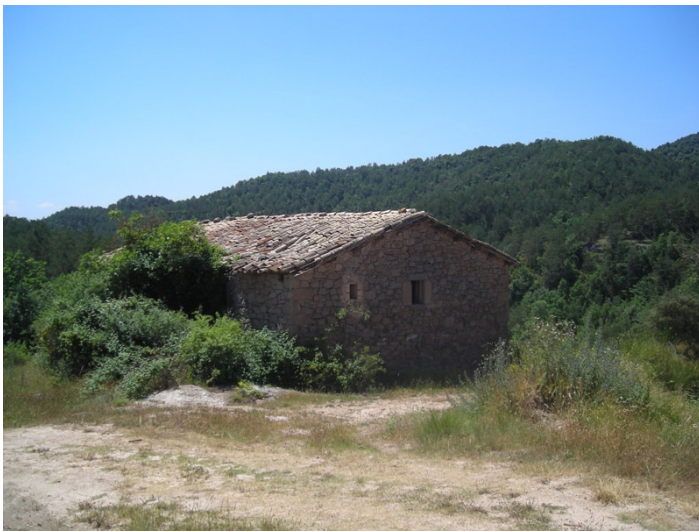
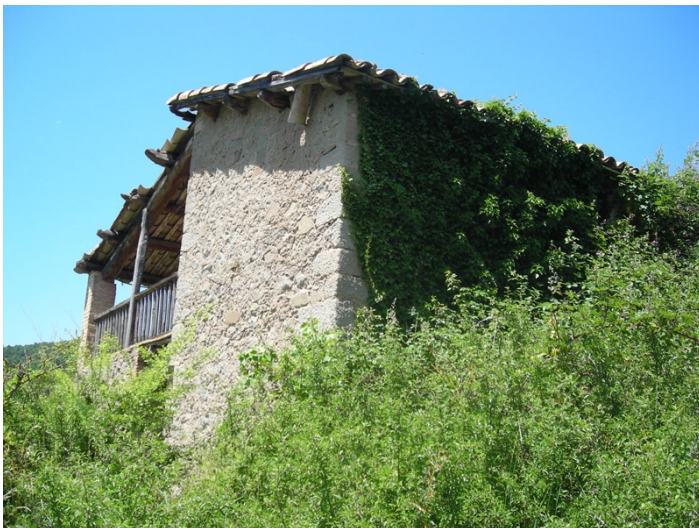
Cal Bassó es troba situada en un punt lleugerament elevat a l'est de la riera Gavarresa i al nord-est del molí de la Coma. Es tracta d'una masia de mitjanes dimensions formada per un volum principal de planta baixa i primer pis i diverses estructures adossades al voltant en estat de ruïna. Està bastida amb murs de maçoneria de pedra amb cantonades delimitades amb carreus treballats i coronada amb teulada de doble vessant amb aigües a les façanes laterals. La façana principal, orientada al sud, conté a nivell de planta baixa un portal emmarcat amb pedra treballada i llinda de fusta, just al costat del qual hi ha un carreu integrat al mur amb la inscripció "R. A. 1917". Al nivell de primer pis i ocupant tota la meitat esquerra de l'edifici hi ha una eixida sustentada amb un pilar cantoner d'obra vista i tancada amb barana de fusta. A l'esquerra de la façana hi ha diverses estructures adossades bastides amb murs de maçoneria de pedra i parcialment aterrades. La façana oest conté un portal emmarcat amb pedra treballada i llinda de fusta a nivell de planta baixa, i una finestra emmarcada amb monòlits de pedra treballada i l'eixida emmarcada amb obra vista que també té obertura a la façana principal a nivell de primer pis. L'extrem dret de la façana es troba parcialment cobert de vegetació. La façana nord conté a nivell de planta baixa dues espitlleres, una emmarcada amb maó i l'altra amb pedra treballada. Al primer pis hi ha una finestra emmarcada amb maó i llinda de fusta i una finestra emmarcada amb monòlits de pedra treballada. La façana est es troba totalment coberta de vegetació i únicament s'intueix una finestra emmarcada amb monòlits de pedra treballada a nivell de primer pis.
