## Pou del molí de vent

El Pla del Penedès

| <b>Número de fitxa</b> | 08164 - 71 |

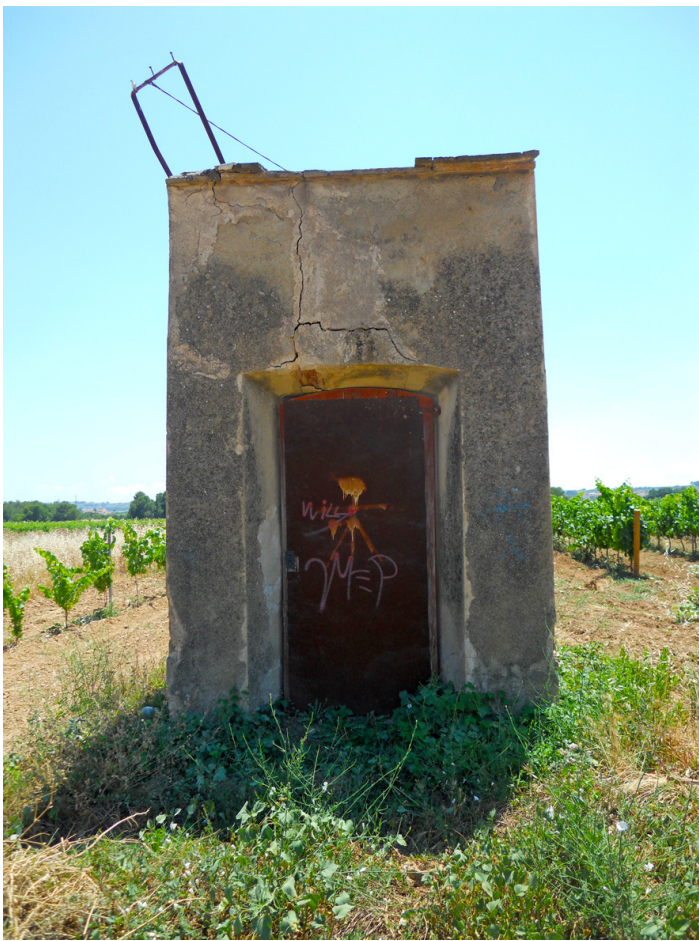
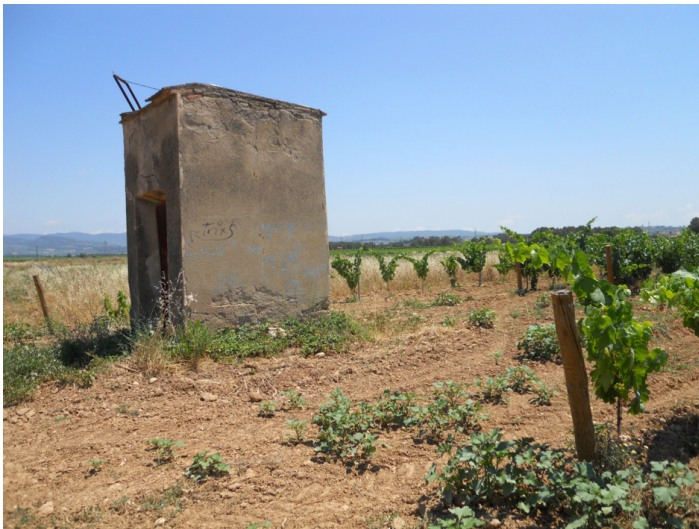
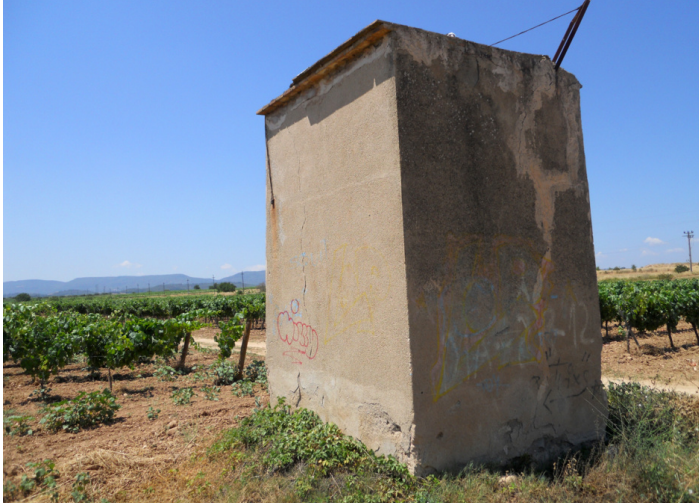
| <b>Notes de conservació:</b> | L'estat de conservació és precari, ja que a la pèrdua del mecanisme original s'afegeixen la manca de manteniment i la formació de dues esquerdes verticals de grans dimensions a les façanes posterior i frontal (entre l'arc de la porta i la coberta). |

L'estat de conservació és precari, ja que a la pèrdua del mecanisme original s'afegeixen la manca de manteniment i la formació de dues esquerdes verticals de grans dimensions a les façanes posterior i frontal (entre l'arc de la porta i la coberta).
