Sant Romà de Sau

Vilanova de Sau

Número de fitxa 08303 - 130
Àmbit: Patrimoni immoble
Tipologia Edifici
Estil / època: Medieval Romànic
Segle XI

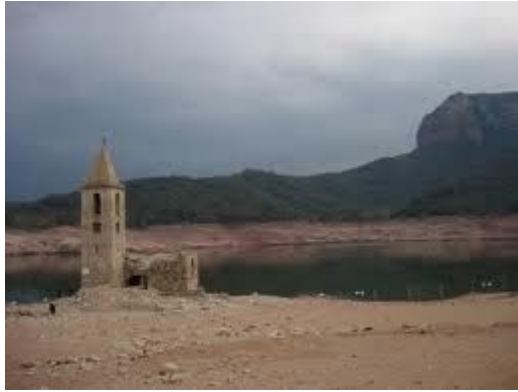
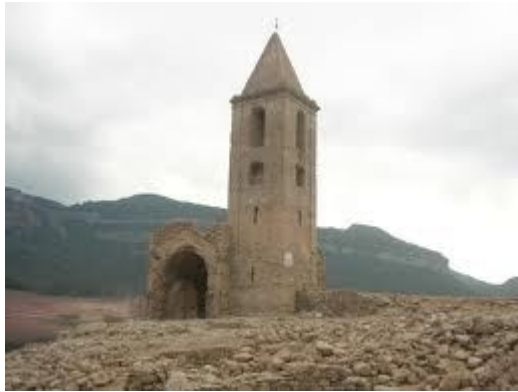
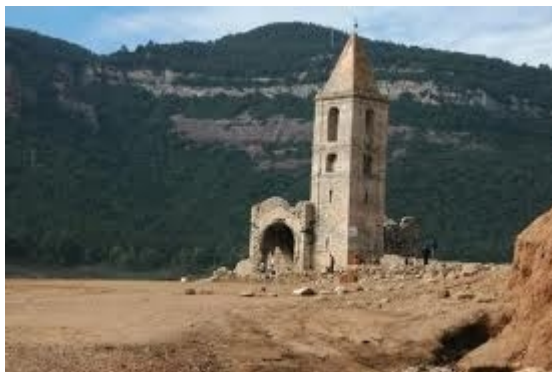
Estat de conservació Dolent

Notes de conservació: Tot i que el campanar ha estat consolidat amb formigó a l'interior la resta d'estructures es mostren molt febles. Una actuació es complicada ja que la major part de l'any es troba sota les aigües del pantà. Tan mateix en moments de sequera seria convenient actuar-hi per tal d'evitar la seva degradació

L'església de Sant Romà quan és visible es pot observar el seu estat ruïnós, a excepció del campanar que fou consolidat i a l'interior protegit amb formigó.
