## Pont de l'Abadal

Avinyó

**Número de fitxa** 08012 - 118  
**Àmbit:** Patrimoni immoble  
**Tipologia** Obra civil  
**Estil / època:** Contemporani  
**Segle** XX  
**Any** 1940-50  
**Estat de conservació** Bo  
**Protecció** Inexistent  
**Accés** Fàcil  
**Ús actual:** Social  
**Titularitat** Pública  
**Titular:** Govern d'Espanya Avda Puerta de Hierro, s.n. 28071 - Madrid  
**Autoria de la fitxa** Marc Cucurella Pinilla  
**Data de registre de la fitxa:** dv., 12/10/2007 - 02:00

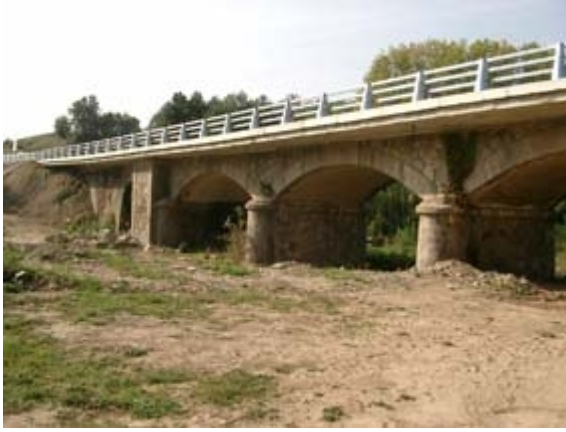
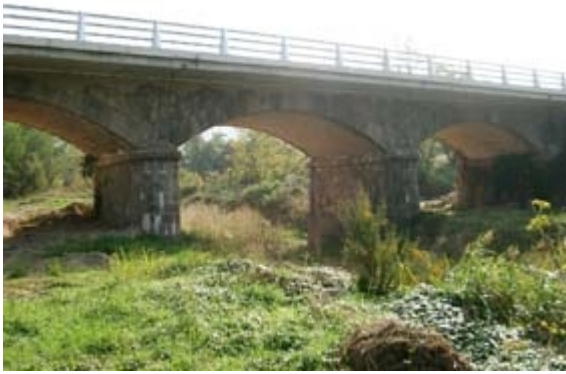
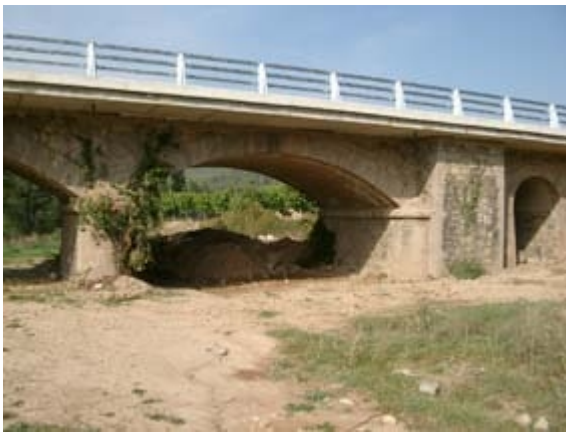
Pont de cinc ulls en forma semicircular sostinguts en dos pilastres de maçoneria concertada amb carreus als extrems. Els extrems de les piles són en forma circular. Fa 68 m de longitud. Té una amplada de 6 m, mentre que l'altitud aproximada és de 6 m. Als laterals de la superfície, just al costat de l'enquitranat recent, hi ha unes tanques metàl·liques de contenció per protegir la circulació. Les voltes del pont són: les tres centrals molt més amples, mentre que a banda i banda d'aquestes tres hi ha dues voltes amb una extensió inferior de proporcions. Mentre que les voltes centrals tenen una amplada de 8 m, les dues laterals tenen 2 m. Entre les voltes més amples i les laterals hi ha uns contraforts per donar estabilitat al conjunt.

En el moment de fer la fitxa vam poder apreciar com s'havia dipositat runam per part de les obres recents que s'havien fet en el traçat a uns 5 m de la zona més septentrional, posant en perill ús dels ulls per poder assumir grans quantitats d'aigua.
