Edifici de la Ctra. C-1410-a, 36

Callús

Número de fitxa 08038-138
Àmbit: Patrimoni immoble
Tipologia Edifici
Estil / època: Contemporani
Segle XX
Any 1900
Estat de conservació Regular
Notes de conservació: L'arrebossat que cobreix el parament es troba malmès en alguns punts i ha perdut el color.
Protecció Inexistent
Accés Restringit
Ús actual: Residencial
Titularitat Privada
Titular: 8965003CG9286N0001LJ

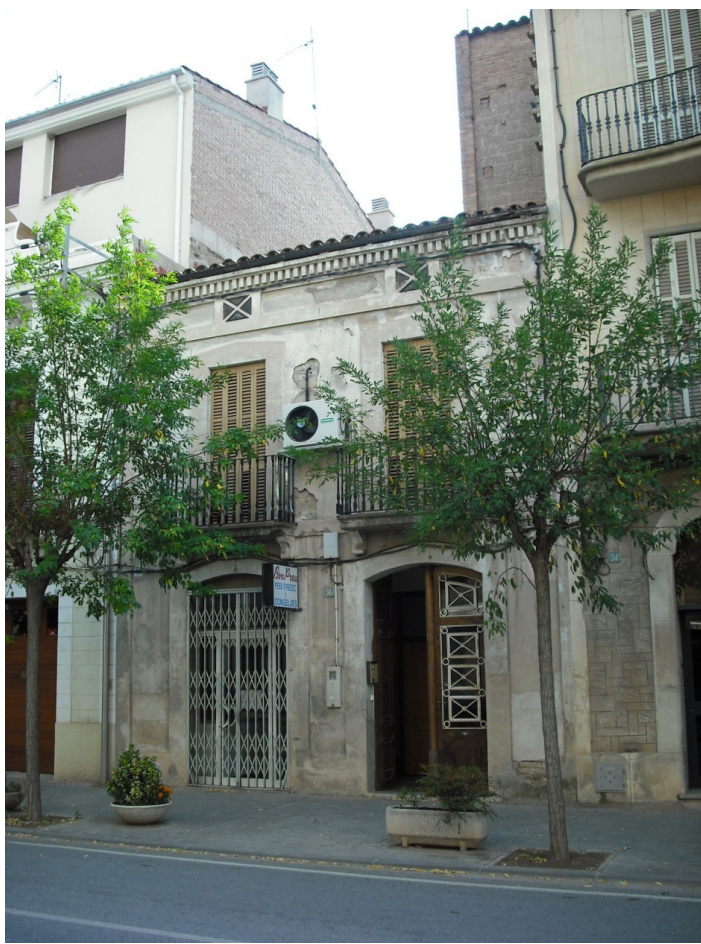
Edifici de planta quadrada amb coberta a doble vessant. Disposa d'una alçada de dos pisos. Degut a la col·locació d'un radiador d'aire condicionat que ha malmès l'arrebossat exterior es pot observar part del parament que és de blocs de pedra formant filades irregulars. La resta tot i que força malmès es troba arrebossat i presenta un color beige. La planta baixa s'hi troben dues obertures coronades amb arcs escarcers. La primera situada al nord té una porta de fusta i permet accedir a l'interior de l'edifici, la segona a migdia és d'un local comercial. Al pis superior s'hi troben dos balcons amb barana de ferro forjat. Just a sobre s'hi troben dues petites finestres i sota la barbacana una decoració esgrafiada de sanefa.
