## Molí escairador de Camprubí

Castell de l'Areny

| <b>Número de fitxa</b> | 08057-84 |

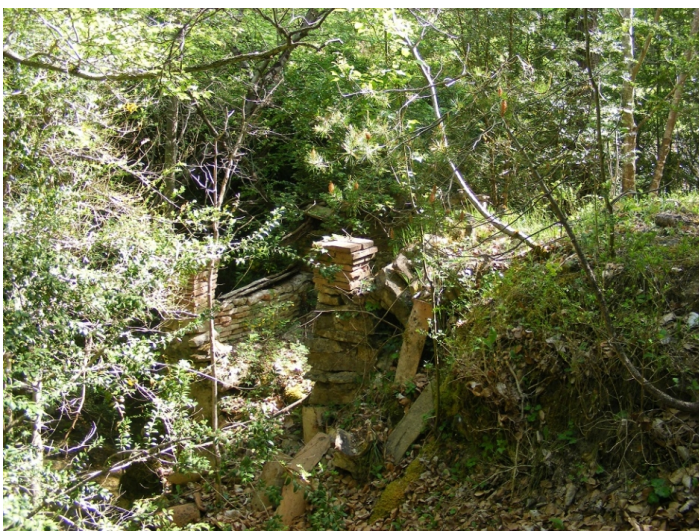
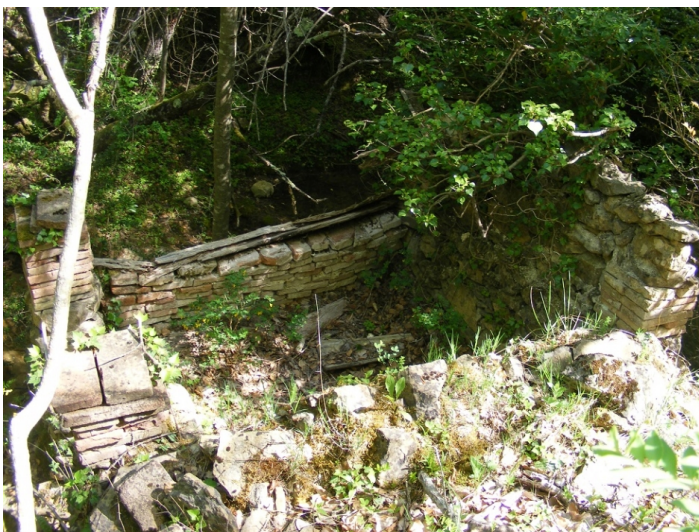
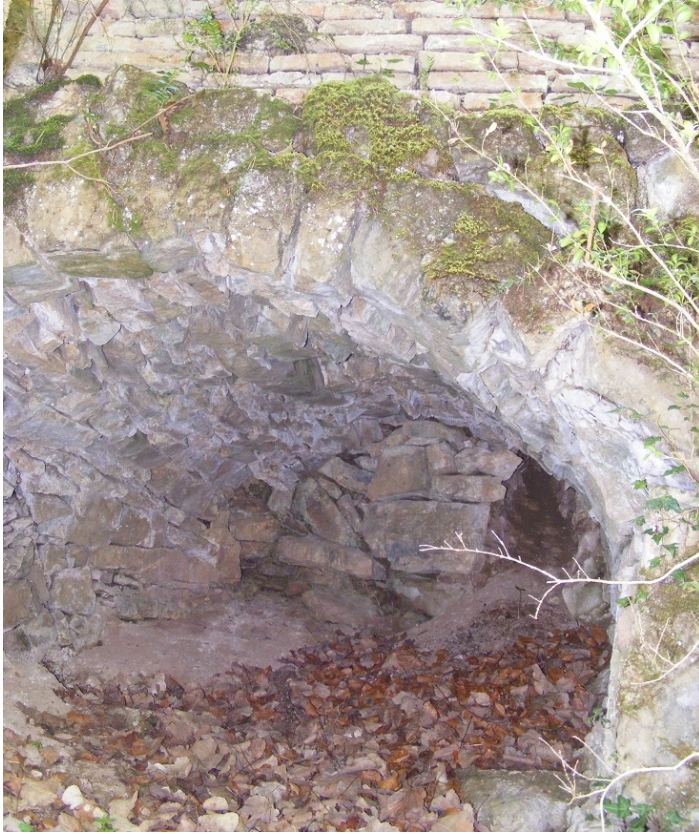
| <b>Estat de conservació</b> | Dolent |
| <b>Notes de conservació:</b> | Està molt cobert de vegetació i les estructures parcialment enrunades. |

Les restes estan molt amagades per l'enderroc que les cobreix parcialment, però sobretot per la vegetació que hi ha a l'indret. En la documentació de la masia de Camprubí consta l'existència d'un escairador, segons expliquen veïns de la zona diuen que l'escairador devia ser en aquestes restes. Les estructures observables no permeten aportar gaire dades, ja que es poden veure alguns murs que conformen una construcció de petites mides i en la que s'hi identifica, a la part superior, un forat obrat que sembla que seria per on hi hauria el canal de caiguda de l'aigua per generar la força hidràulica per fer anar la maquinària. Els murs de la construcció són fets de paredat comú amb pedres irregulars i morter; a la part superior hi ha unes parets i pilars fets amb maó massís. A la part inferior de l'estructura hi ha l'espai del cacau, que conformaria la sortida de l'aigua cap al torrent, és cobert en volta de pedres, i al fons s'hi pot identificar l'entrada del canal que connecta amb el clot visible a la part superior de l'estructura.
