## Safranassos

Castellnou de Bages

**Número de fitxa** 08062 - 46  
**Àmbit:** Patrimoni immoble  
**Tipologia** Edifici  
**Estil / època:** Modern Contemporani  
**Estat de conservació** Dolent  
**Notes de conservació:** El sostre s'ha ensorrat i part de les parets es troben en molt mal estat. A més, les llindes i les dovelles han estat espoliades. Els cossos annexats han desaparegut parcialment, segons una fotografia antiga de Vila Rovira, i actualment es troben en molt mal estat.

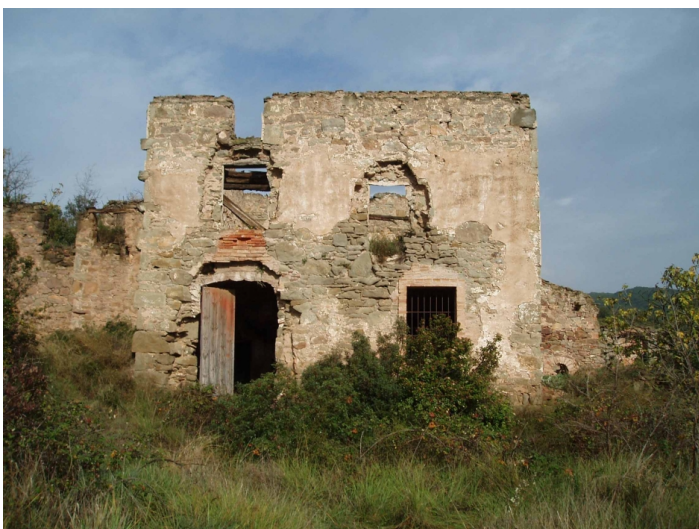
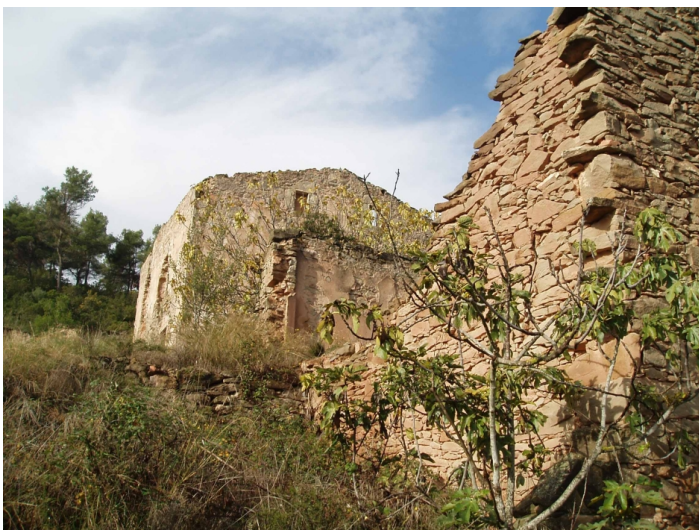
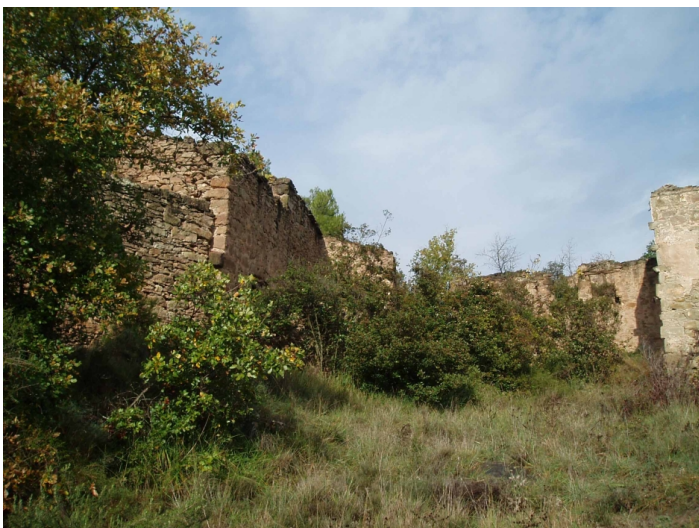
Hi havia viscut una família que subsistia dels pocs fruits de la terra. La mestressa era marxanta ambulat, i anava acompanyada d'un fill seu, discapacitat mental, que era el qui duia els paquets. Voltava per Santpedor, Callús i Súria tot venent mocadors i roba. La casa quedà molt malmesa després del terrible incendi del 28 de juliol de 1983.
