## Cal Mariano

Castellnou de Bages

**Número de fitxa** 08062 - 182  
**Àmbit:** Patrimoni immoble  
**Tipologia** Edifici  
**Estil / època:** Modern Popular  
**Estat de conservació** Dolent  
**Notes de conservació:** Es troba en estat ruïnós, i en perill els murs que queden dempeus.  
**Protecció** Inexistent  
**Accés** Fàcil  
**Ús actual:** Sense ús  
**Titularitat** Privada  
**Titular:** Ref. cad.: 000000000000000  
**Autoria de la fitxa** Marta Lloret Blackburn  
**Data de registre de la fitxa:** dc., 24/01/2007 - 01:00

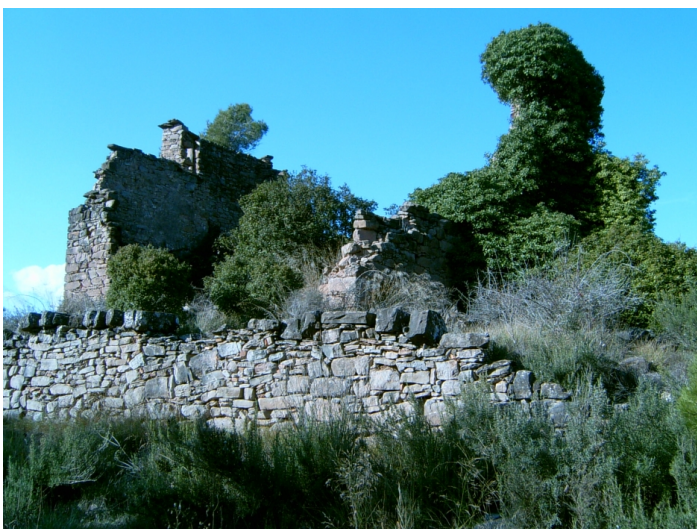
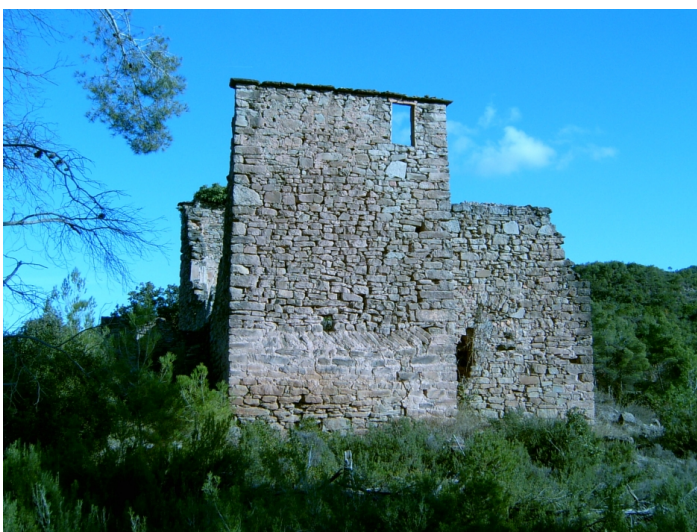
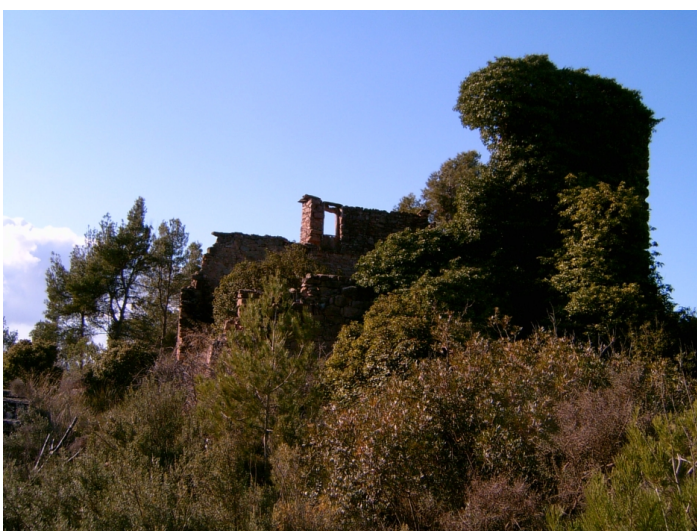
Masia en ruïnes, que havia estat de planta baixa, pis i golfes, i amb coberta de dos vessants amb el carener perpendicular a la façana principal, pel que tenia l'estructura clàssica del tipus II-2 definida per Danés i Torras. Es trobava formada per dos volums superposats un davant de l'altre, dels quals el primer era de

menors dimensions. La façana principal, orientada a xaloc, es troba pràcticament enderrocada per complet, i la posterior tan sols manté el mur a la part que correspon a la planta baixa. En canvi, les dues façanes laterals arriben en alguns trams fins a l'alçada del ràfec, on és visible una petita cornisa de pedra de poca volada. D'aquestes, la façana de gregal es troba coberta per vegetació trepadora. La façana de garbí presenta senyals en el mur de l'existència d'una porta de pedra disposada a plec de llibre, així com hi ha un tram en què les pedres es troben disposades de cantó (com en l'aparell d'espiga, però tan sols d'una filada). A sota el ràfec hi ha l'única finestra que es conserva; és arrebossada amb la llinda plana de ceràmica. El parament de la masia es troba constituït per carreus desiguals disposats en filades irregulars. Els angles entre façanes es troben definits per carreus de majors dimensions que els dels murs. L'interior es troba completament cobert per la vegetació. A pocs metres de la casa hi ha una tina circular encaironada dins una construcció que ha perdut la coberta.
