## Cal Manou

Font-rubí

**Número de fitxa** 08085 - 129  
**Àmbit:** Patrimoni immoble  
**Tipologia** Edifici  
**Estil / època:** Popular Contemporani  
**Segle** XVIII-XIX  
**Estat de conservació** Dolent  
**Notes de conservació:** L'edifici es troba en ruïnes.  
**Protecció** Inexistent  
**Accés** Fàcil  
**Ús actual:** Sense ús  
**Titularitat** Privada  
**Titular:** 9733401CF8893S  
**Autoria de la fitxa** Miquel Gea i bullich  
**Data de registre de la fitxa:** dl., 28/10/2013 - 01:00

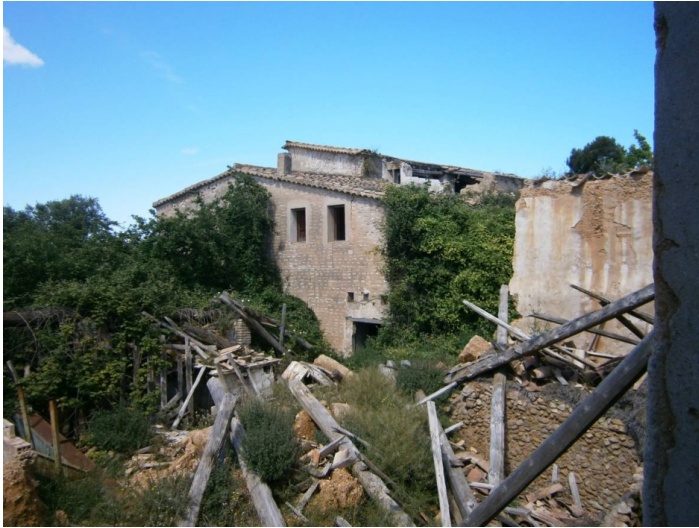
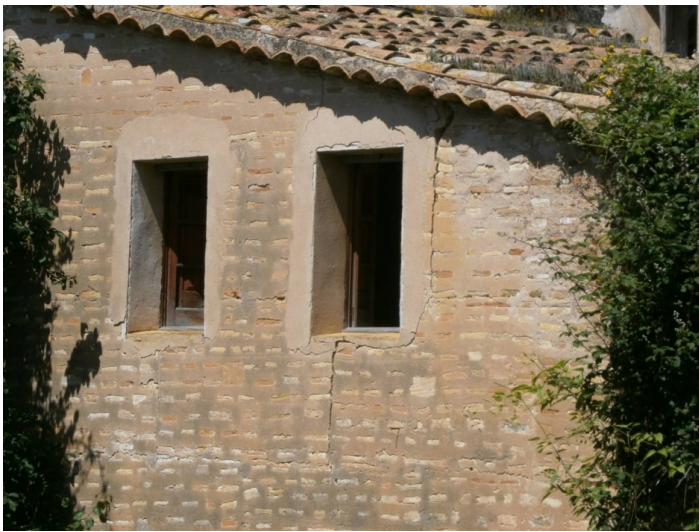
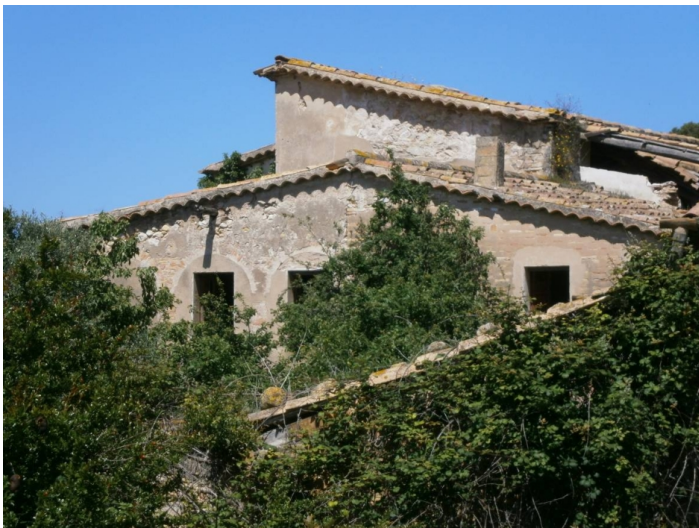
L'edifici presenta un alt perill d'esfondrament, per la qual cosa, hem d'evitar acostar-nos-hi massa.
