## Estructura de can Matamoros

Figaró-Montmany

**Número de fitxa** 08134-18  
**Àmbit:** Patrimoni immoble  
**Tipologia** Edifici  
**Estil / època:** Modern Contemporani  
**Segle** XX  
**Estat de conservació** Dolent  
**Notes de conservació:** Es troba en ruïnes  
**Protecció** Inexistent  
**Accés** Difícil  
**Ús actual:** Sense ús  
**Titularitat** Privada  
**Titular:** Ref. cad.: 004A00002  
**Autoria de la fitxa** Anna M. Gómez Bach  
**Data de registre de la fitxa:** dl., 31/01/2005 - 00:00

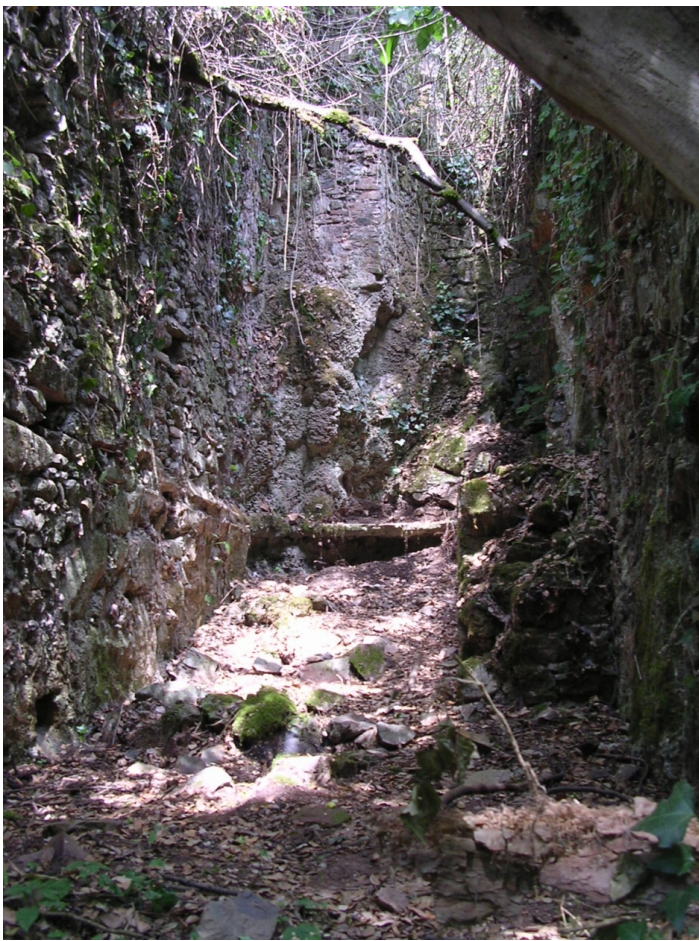
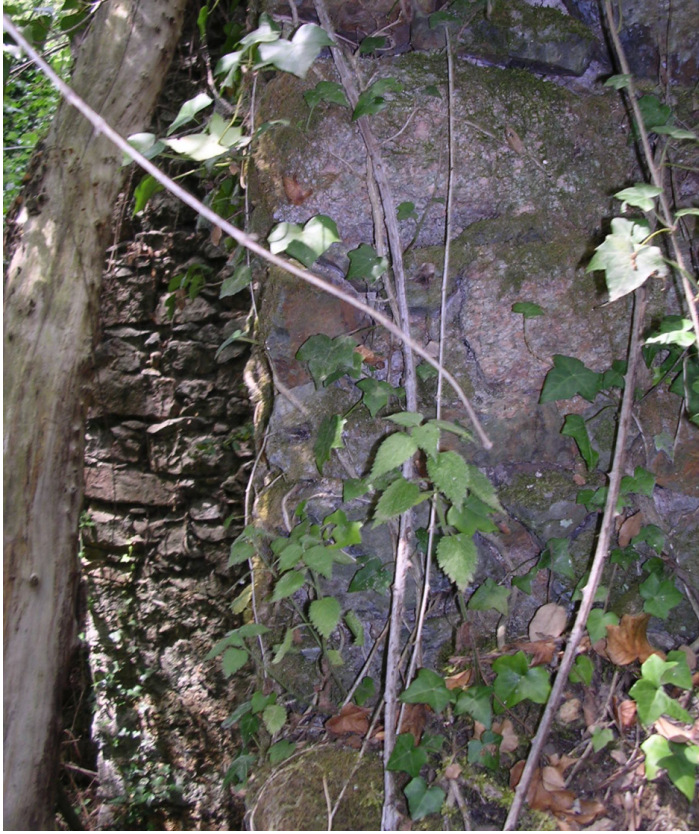
Edifici en ruïnes que conserva algunes estructures dempeus. De les restes conservades s'intueix una estructura formada per dos murs perpendiculars, d'uns 50 cm d'ampla i una alçada conservada d'uns 3 metres. La fàbrica de l'estructura està feta amb murs de pedra irregular, de mides diverses i ben desbastades, lligada amb morter de calç i fang. A la part central es documenta part d'un paviment fragmentat, i restes d'una paret arrebossada. Cal assenyalar que l'estructura es troba parcialment excavada a la roca natural. Des de la casa de can Matamoros i a mitja carena, s'observen murs que baixen perpendiculars a la riera i que es podrien relacionar amb l'edifici que es troba al fons de tot de la riera. A tocar de la riera es documenta una estructura de forma rectangular formada per dos murs laterals, i un mur de tancament que aprofita la mateixa roca natural. Els dos murs laterals tenen una llargada de 7'20 metres i una amplada d'uns 90 cm. L'alçada conservada sobrepassa els quatre metres d'altura i es pot observar com s'adossen a la roca natural i s'encaixen a la mateixa. En aquests murs laterals s'hi poden observar diferents encaixos i obertures, les quals indiquen la presència d'elements que necessiten un suport. A la part inferior es documenten les restes d'un paviment de morter, restes d'un arrebossat i una estructura rectangular de pedra, coberta amb morter de calç. A la part superior d'aquesta estructura hi ha un espai, avui tapat per una pedra de dimensions considerables. Just per sobre, es troba la continuació de l'estructura abans descrita, tot i que lleugerament desplaçada, fins que el mur s'encaixa en un dels bancals. El perfil d'aquest mur indica que en aquest espai s'obria una obertura, con s'aprecia en el treball dels escaires de les pedres. Cal assenyalar que la zona es troba coberta per un important nivell de colmatació i de vegetació. A l'entorn es documenten escales d'accés, murs de pedra seca, i una bassa amb funció de recollida d'aigua i on sembla sortir un canal.
