## Mas Vell

Sant Boi de Lluçanès

**Número de fitxa** 08201 - 25  
**Àmbit:** Patrimoni immoble  
**Tipologia** Edifici  
**Estil / època:** Modern Contemporani  
**Segle** XVIII-XIX  
**Estat de conservació** Dolent  
**Notes de conservació:** Algunes parts dels murs de càrrega de l'edifici es troben estat de ruïna.  
**Protecció** Legal  
**Observacions protecció:** Normes Subsidiàries de Planejament. 1993  
**Número inventari** Sí, IPA. 23617  
**Generalitat i altres inventaris**  
**Accés** Fàcil  
**Ús actual:** Sense ús  
**Titularitat** Privada  
**Titular:** Ref. cad.: 005A00004  
**Autoria de la fitxa** Jordi Compte i Marta Homs  
**Data de registre de la fitxa:** dj., 25/09/2008 - 02:00

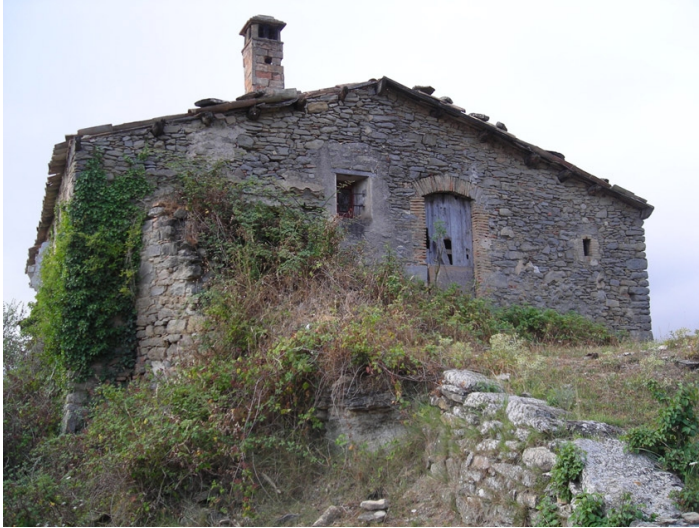
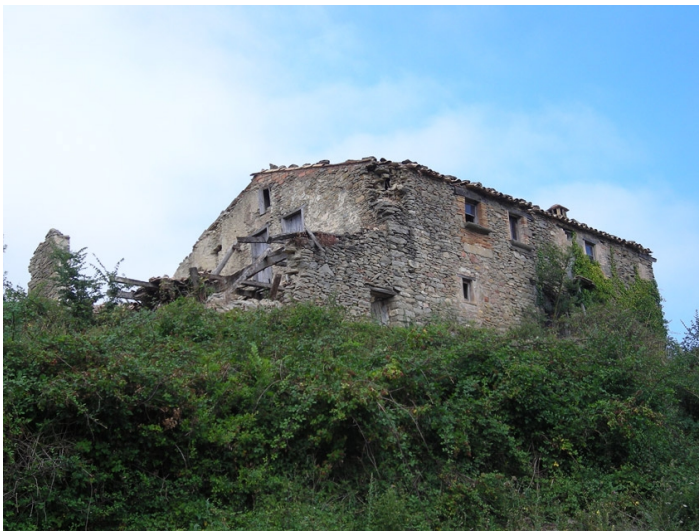
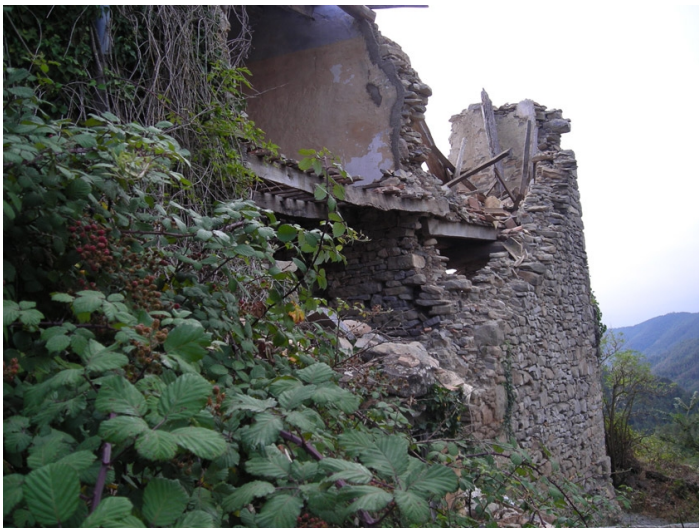
Es tracta d'una masia de mitjanes dimensions que actualment es troba parcialment enrunada. Està bastida amb murs de maçoneria de pedra petita amb poc morter amb carreus de majors dimensions delimitant les cantonades, consta de planta baixa i primer pis i té la teulada de doble vessant amb aigües a les façanes principal i posterior.

La façana principal, orientada al sud, es troba parcialment coberta de vegetació. A nivell de planta baixa hi ha un portal emmarcat amb pedra treballada i llinda de fusta i una finestra reformada. Al primer pis hi ha tres finestres emmarcades amb maó i llinda de fusta, dues de les quals també amb ampit de pedra, i una estructura que sobresurt, l'antiga comuna, actualment enrunada. A l'esquerra del volum principal hi ha un cos adossat, també mig enrunat, on es conserva una porta emmarcada amb pedra treballada i llinda de fusta. La façana oest es troba totalment enrunada, observant-se al fons un dels murs mitgers de l'edifici.

La façana nord conté una part central enrunada. A l'esquerra, i a nivell de planta baixa, hi ha una porta emmarcada amb pedra treballada i llinda de fusta i una petita estructura d'obra vista que sobresurt. Al primer pis hi ha una finestra emmarcada amb maó. A la dreta del volum principal hi ha adossat un cos mig enrunat que conserva dues petites finestres emmarcades amb maó.

La façana est compta amb un pis menys a causa del desnivell sobre el que s'assenta la masia. A nivell de primer pis s'observa una porta d'arc rebaixat emmarcada amb maó a la que s'accedeix a través de diversos graons de pedra, i dues finestres, una de les quals emmarcada amb maó. A l'extrem esquerre de la façana hi ha un petit cos de maçoneria de pedra adossat que contenia el forn de la masia, actualment mig destruït.
