Molí Gallardes

Sant Martí de Tous

Número de fitxa	08226-125
Àmbit:	Patrimoni immoble
Tipologia	Edifici
Estil / època:	Contemporani Popular
Segle	XIX-XX
Any	1823
Autoria de l'element:	Joan Casan
Estat de conservació	Dolent
Notes de conservació:	Coberta inexistent, algunes parets caigudes i cobert de vegetació.
Protecció	Inexistent
Número inventari	IPAC 40778
Generalitat i altres inventaris	
Accés	Difícil
Ús actual:	Sense ús
Titularitat	Privada
Titular:	08226A010000120000AW
Autoria de la fitxa	Núria Cabañas

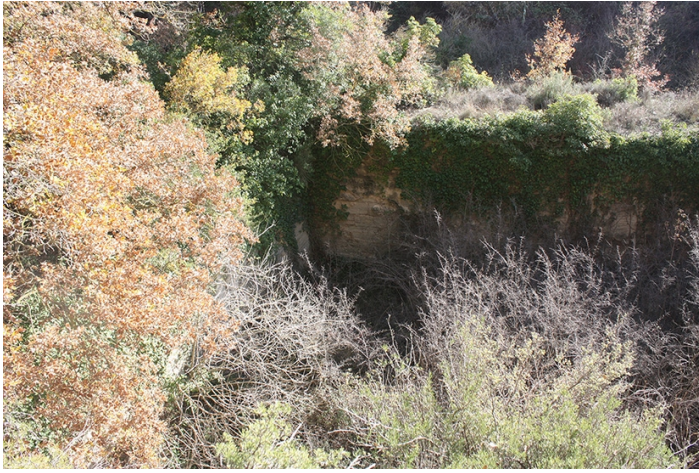
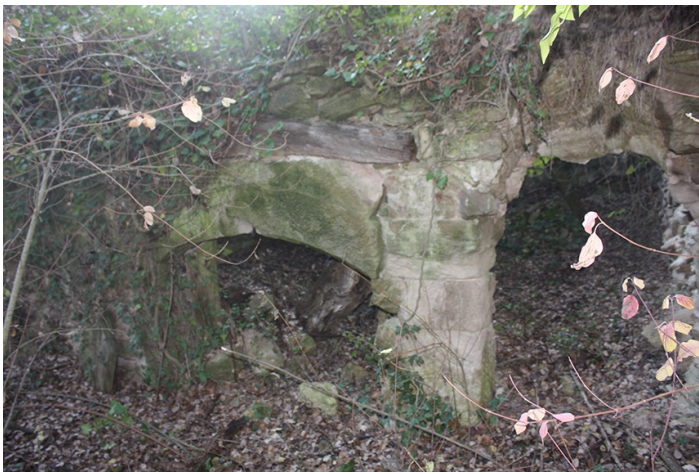
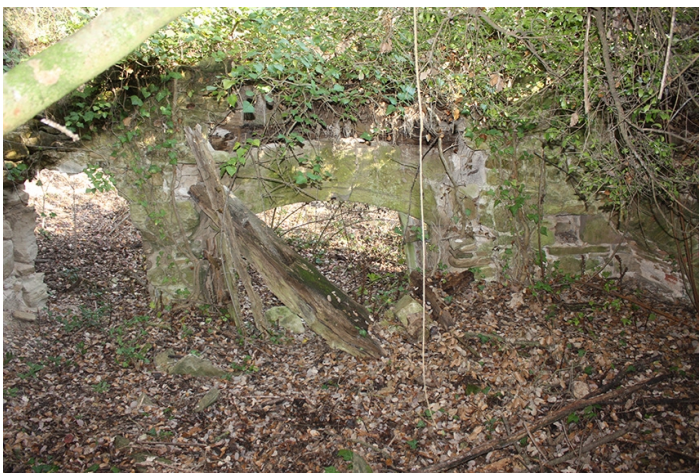
Actualment del molí fariner de Gallardes, de planta quadrangular, s'hi accedia per la façana est. El portal d'accés és d'arc de mig punt adovellat i sobre el qual s'hi col·locar una biga de fusta, dona accés a la sala de moles. Tant de la sala de moles com del portal adovellat només n'és visible una part superior, ja que la resta es troba colgada per vegetació. A la paret nord, per l'interior s'aprecien els forats de l'embigat que separava la sala de moles del primer pis. El parament dels murs és de pedra arenisca lligada amb argamassa, excepte algunes zones on també hi ha maons, fruit de posteriors refraccions.

A la part posterior de l'edifici s'hi conserven les parets de pedra de la bassa, realitzades amb carreus de pedra ben escairats lligats amb argamassa. El pou de pressió estaria situat a la paret est de la bassa.

Actualment es troba plena de vegetació. La bassa, mitjançant el rec, recollia les aigües provinents de la riera de la Goda amb el torrent de d'Infern.

Aproximadament a sis metres de la façana est del molí es documenta la part superior d'una obertura en arc de mig punt de petites dimensions que correspondria a l'obertura de la sortida de l'aigua del carcabà.

Malgrat tot, es troba coberta de vegetació.
