Cal Pau Serrador

Santa Maria de Merlès

Número de fitxa 08255 - 31
Àmbit: Patrimoni immoble
Tipologia Edifici
Estil / època: Contemporani
Segle XVIII-XIX
Estat de conservació Dolent
Notes de conservació: Part de la teulada i els murs de càrrega estan derruïts i la vegetació envolta el costat nord i est.
Protecció Inexistent
Accés Fàcil
Ús actual: Sense ús
Titularitat Privada
Titular: Ref. cad.: 013A00108
Autoria de la fitxa Jordi Compte i Marta Homs
Data de registre de la fitxa: dt., 23/10/2007 - 02:00

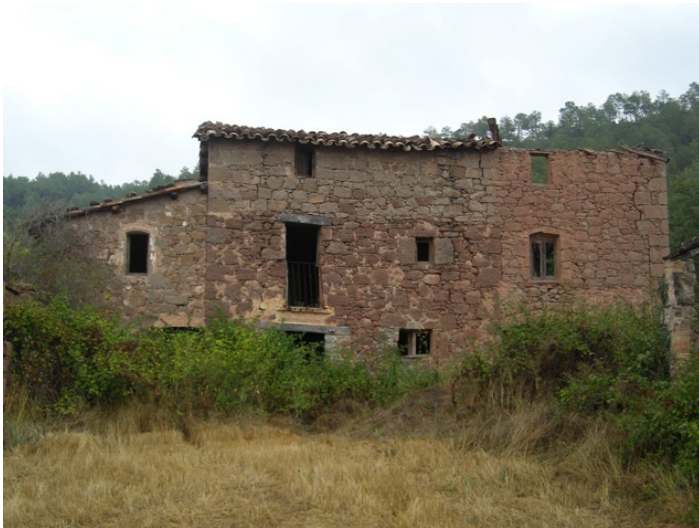
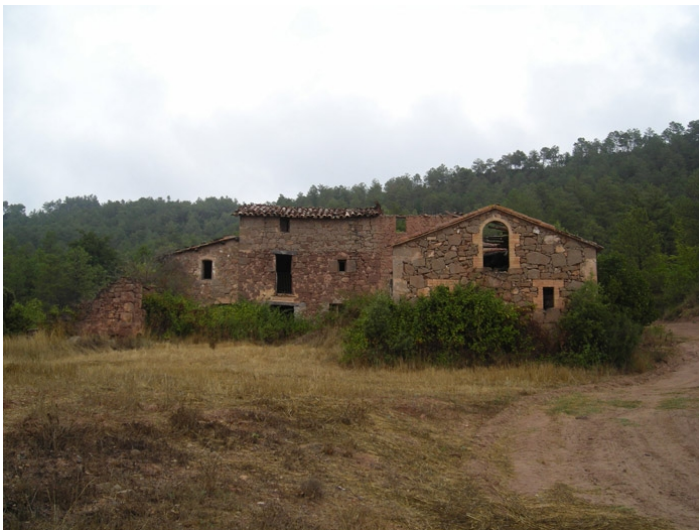
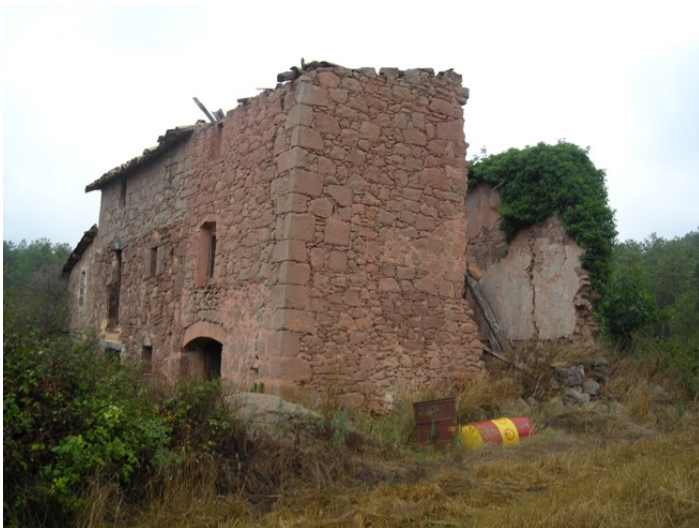
Es tracta d'una masia de mitjanes dimensions formada per tres volums de planta baixa, primer pis i golfes adossats en paral·lel i bastits amb murs de càrrega de maçoneria de pedra, amb carreus treballats delimitant les cantonades, alguna de les quals ha quedat integrada al mur per les diferents ampliacions. La teulada, actualment mig esfondrada, és de doble vessant amb aigües a les façanes principal i posterior.

La façana sud té un gran esvoranc central, sense que hi hagi cap obertura en el tram de mur de càrrega conservat.
