## Sistema hidràulic dels molins de la Riera de Miralles

Santa Maria de Miralles

| <b>Número de fitxa</b> | 08257 - 91 |

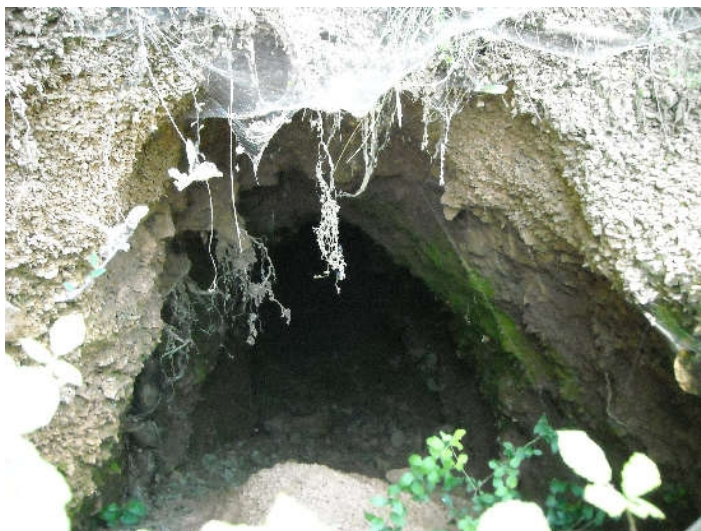
La Foto 1 correspon a una boca d'entrada de mina a 100 m. al sud del Molí de baix. Foto: IPAC, Inventari del Patrimoni Arquitectònic de la GC ( Agents rurals 2011). Actualment aquesta entrada està molt més malmesa, quasi no es percep.

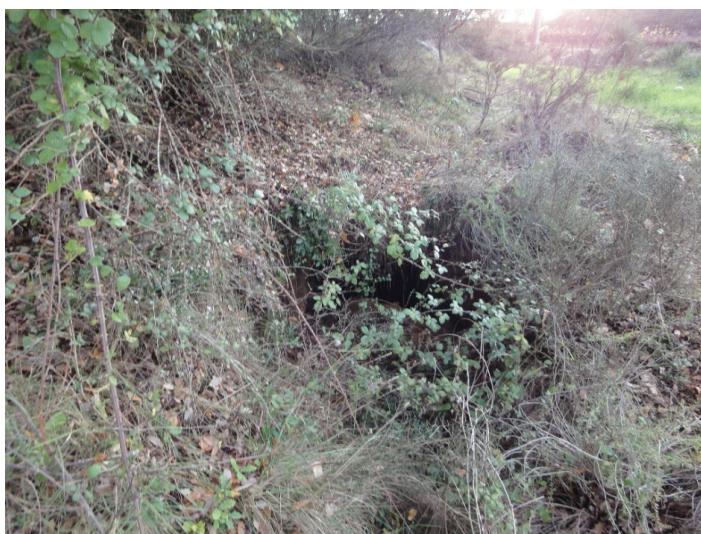
La Foto 2 correspon a un tram de rec superficial prop del Molí de baix

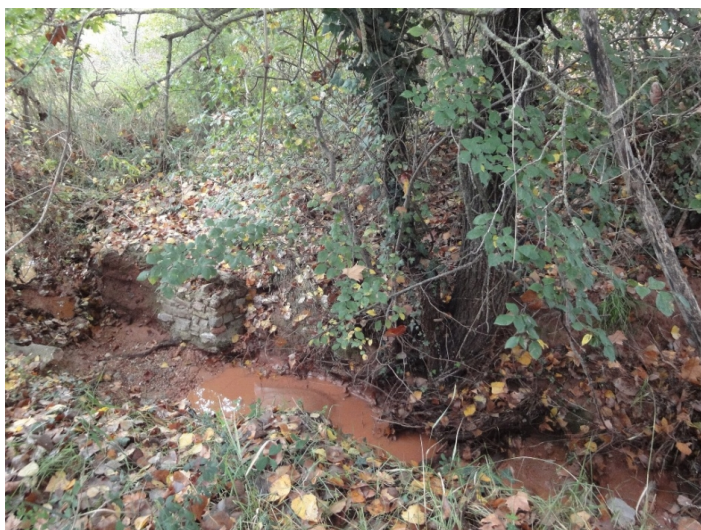
La Foto 3 correspon a un tram de rec superficial entre la Françola i el Molí de Dalt
