## Serradora de la Baells

Vilada

**Número de fitxa** 08299 - 17  
**Àmbit:** Patrimoni immoble  
**Tipologia** Edifici  
**Estil / època:** Modern  
**Segle** XVII  
**Estat de conservació** Dolent  
**Protecció** Inexistent  
**Accés** Díficil  
**Ús actual:** Sense ús  
**Titularitat** Pública  
**Titular:** 000704200DG06F0001UP

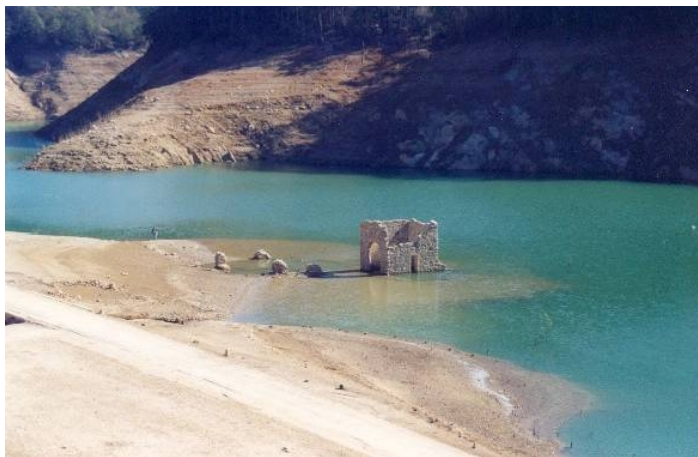
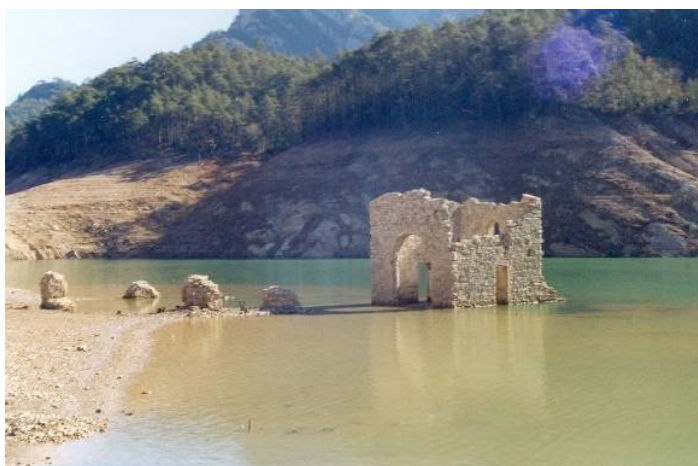
Es tracta d'un edifici força simple, que actualment resta cobert per les aigües del pantà de la Baells. Solament és visible en èpoques de força sequera, quan l'aigua de l'embassament arriba a cotes molt baixes. L'edifici és de planta quadrada i probablement tenia més d'un pis d'alçada. Actualment la teulada ja ha desaparegut. S'hi poden veure obertures per les quatre façanes: a migdia hi ha només una finestra, però a la resta de panys de paret hi ha portes. L'element més característic és la porta principal, ubicada a la part nord. Té unes grans dimensions i és rematada amb una gran arcada. Tot fa pensar que aquesta gran portalada es deu més a les necessitats que imposen les activitats que s'hi portaven a terme, més que no pas el simple gust arquitectònic. Al costat de l'edifici s'hi poden veure encara les restes d'un antic porxo, segurament on hom emmagatzemava la fusta ja tallada. A l'interior ja no hi queda res, però té la peculiaritat que funcionava a partir de la força hidràulica que li proporcionava l'aigua provinent de la font de Martins, després de passar pel molí de la Sala. La bassa on s'acumulava l'aigua tampoc es conserva, però al voltant de l'edifici encara poden veure's les restes de canals i altres conduccions d'aigua, totes, però, molt derruïdes.

Aquesta fitxa s'ha elaborat amb la finalitat de documentar un edifici que probablement no trigarà a desaparèixer, atès que l'erosió de l'aigua del pantà és molt forta i s'esfondra progressivament. L'edifici en si no té elements remarcables, l'interès rau, sobretot, en l'activitat que s'hi portava a terme.
