Masia Bellestall

Argençola

Número de fitxa 08008 - 67
Àmbit: Patrimoni immoble
Tipologia Edifici
Estil / època: Modern Contemporani Popular
Segle XVIII-XIX
Estat de conservació Dolent
Notes de conservació: L'edifici principal ha perdut gran part de la coberta. Les estructures interiors la majoria han caigut, i les que no, poc els hi queda per enderrocar-se. Els murs exteriors es troben en un estat de conservació pèssim. Les edificacions annexes totes estan en ruïnes, sobretot les situades al nord del conjunt.

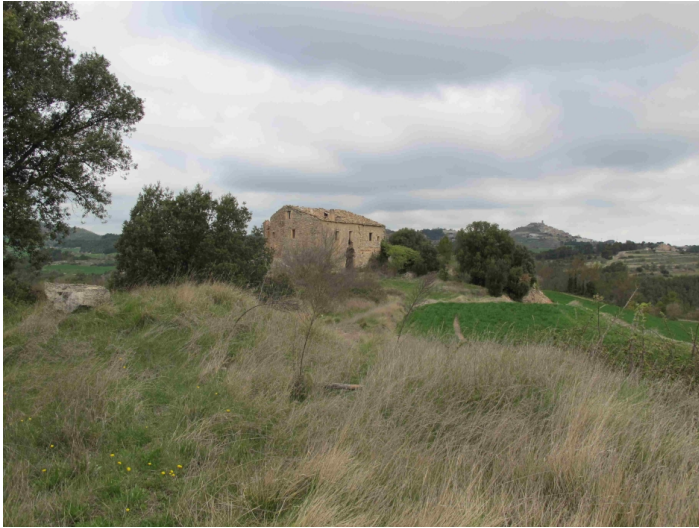
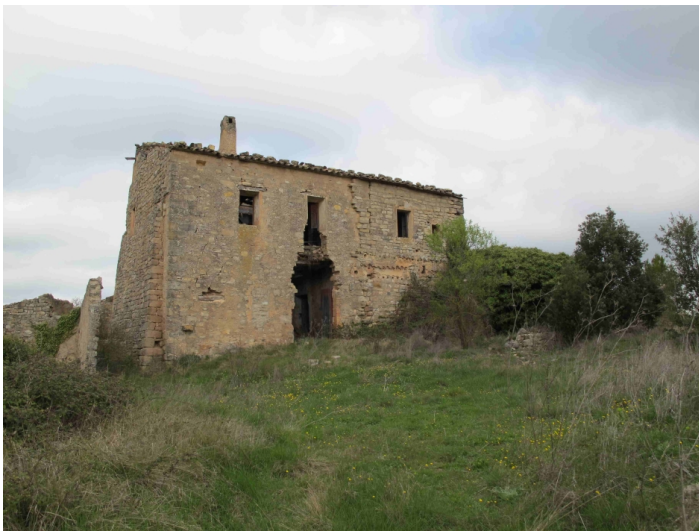
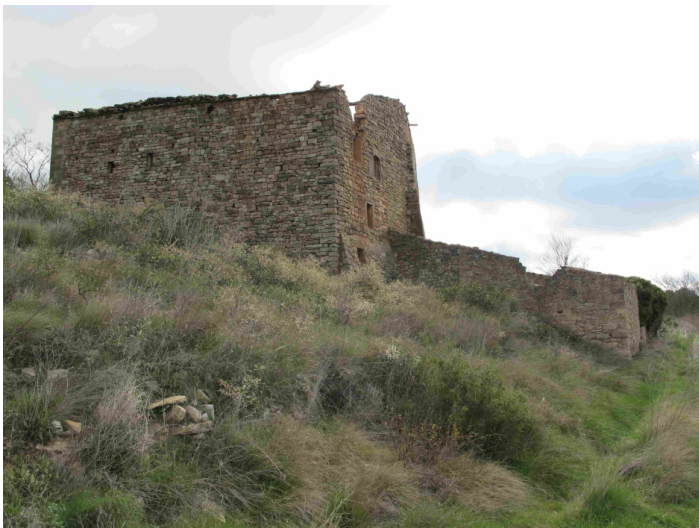
L'edifici principal, de planta quadrada, consta de planta baixa, planta de pis i golfes. Alçat amb petits carreus de pedra irregular del país, disposats horitzontalment. La coberta quasi caiguda, és a dues vessants (est-oest) amb teula àrab. L'accés principal es situa a la façana est, tot i que no es conserva l'entrada. La part central d'aquesta façana s'ha perdut. Hi ha pocs elements destacats en la resta de façanes, exceptuant la sud, on hi trobem una petita finestra amb brancals i llinda de pedra. En aquesta mateixa façana, el costat est, s'hi va afegir un contrafort en tota aquesta part. Esmentar que façana principal i la nord, hi ha arrebossat, i la sud i oest són a pedra vista.

A l'interior s'hi observa una arc apuntat poc pronunciat. També s'observen les parets pintades de color blau. Davant de les façanes nord i oest hi trobem les estructures de diferents edificacions, pràcticament ensorrades. Les situades davant la façana sud, tot i que es conserven, l'estat de conservació és deficient. La vegetació envolta totes les edificacions d'aquest conjunt arquitectònic.
