Cooperativa de Vila-seca

Sant Vicenç de Torelló

Classificació

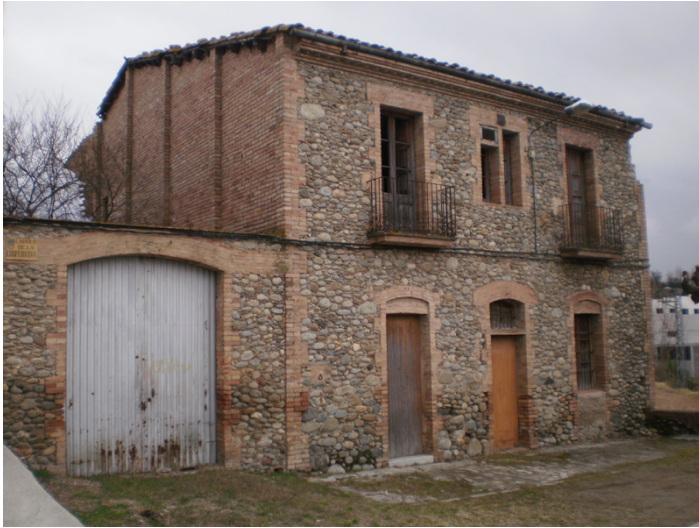
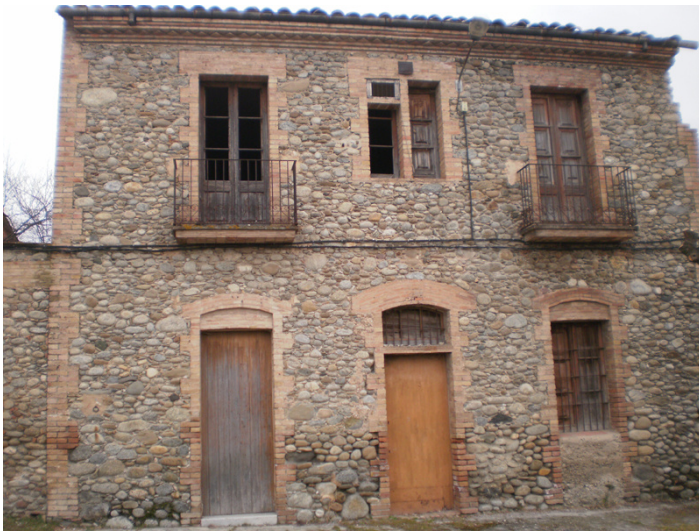
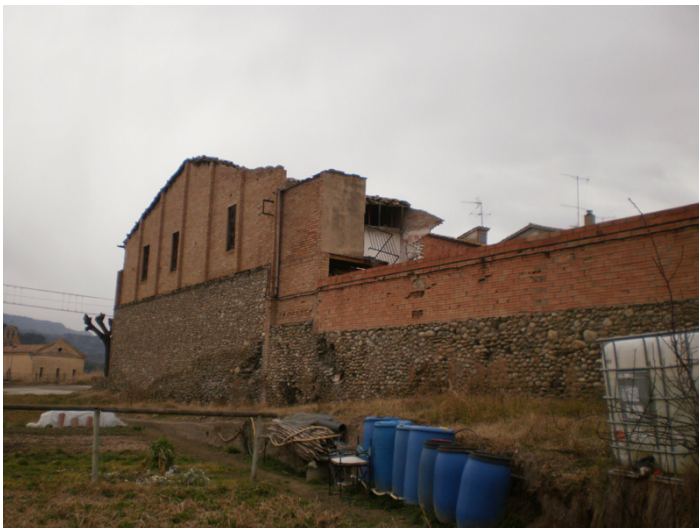
Número de fitxa 08265 - 125
Àmbit: Patrimoni immoble
Tipologia Edifici
Estil / època: Contemporani Popular
Segle XIX
Estat de conservació Dolent
Notes de conservació: Presenta deficiències estructurals. La façana posterior i una part de la coberta s'han esfondrat.
Protecció Inexistent
Tipus de protecció: Inexistent
Accés Fàcil
Ús actual: Sense ús
Titularitat Privada
Titular: 8570004DG3587S0001QZ
Fitxes associades:
[Colònia Vila-seca](#)
Autoria de la fitxa Marta Lloret Blackburn
Data de registre de la fitxa: dv., 25/03/2011 - 01:00
