## Cal Favó o Fabó

Rajadell

| <b>Número de fitxa</b> | 08178 - 43 |

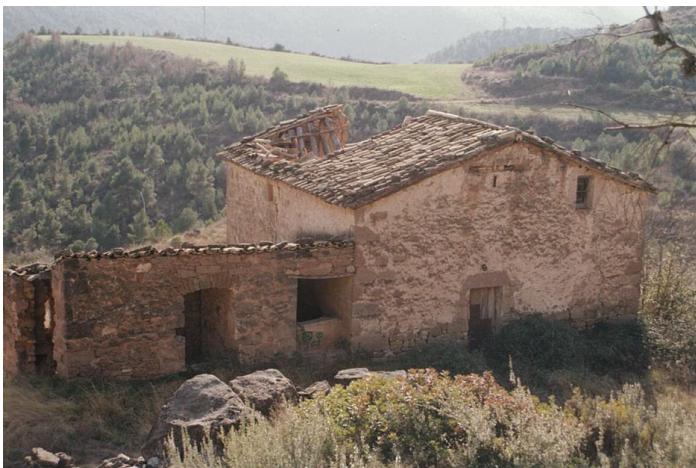
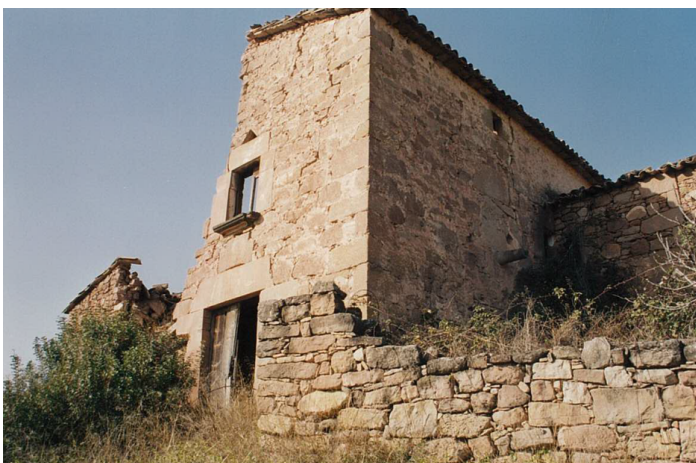
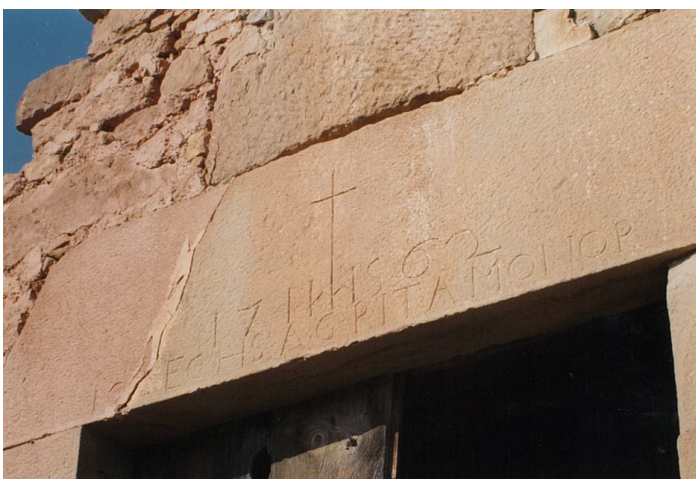
Disposem de la descripció del PEP 1993. Llavors, la casa estava abandonada i parcialment en estat de ruïna. La fesomia de la casa original té poc a veure amb l'actual construcció.

D'acord amb la descripció del PEP 1993, la casa presentava planta baixa més un pis i golfes, amb un greu esfondrament de l'edifici, a l'angle SO. Les parets eren fetes de maçoneria, amb carreus escairats a les cantoneres. Algunes de les parets interiors eren de tova. A la paret de tramuntana es conservava força bé l'arrebossat de color beix. Primerament, la façana principal era a la banda de migdia. Hi destacava un portal quadrangular, amb una gran llinda gravada, i una finestra amb carreus molt ben tallats i un ampit decorat. Aquestes obertures estaven afectades per l'enderroc parcial esmentat. Segons sembla, el camí discorria per aquest costat de la casa. Després, l'entrada és traslladada a la façana oposada, que té un portal més discret, també quadrangular i amb llinda de pedra. Aquesta façana només presentava una finestra sota teulada, en un costat. A l'interior de la planta baixa s'hi veia un interessant enllosat i un sostre de llates en molt males condicions. La casa tenia cossos adossats al costat de ponent (una construcció amb volta que devia ser l'estable), a llevant (cos on hi havia les tines, amb coberta a una vessant i una interessant arcada a plec de llibre) i a migdia. A l'altra banda del camí hi havia una altra estructura amb dues cambres. En una hi devia d'haver la premsa. Aquesta construcció estava feta amb grans blocs de pedra, de mida gairebé ciclopia. A l'altra banda del camí, a tramuntana, hi havia dos barracons més.

Les fotos corresponen a l'estat de la casa el 1993 (PEP 1993)
