## Amagatall de la Canal Fonda

Matadepera

**Número de fitxa** 08120 - 230  
**Àmbit:** Patrimoni immoble  
**Tipologia** Element arquitectònic  
**Estil / època:** Contemporani  
**Segle** XIX-XX  
**Estat de conservació** Dolent  
**Notes de conservació:** S'ha detectat la presència d'activitat arqueològica de furtius.  
**Protecció** Inexistent  
**Accés** Difícil  
**Ús actual:** Sense ús  
**Titularitat** Privada  
**Titular:** 08119A002000010000YH  
**Autoria de la fitxa** Jordi Montlló Bolart  
**Data de registre de la fitxa:** dg., 28/03/2021 - 09:13

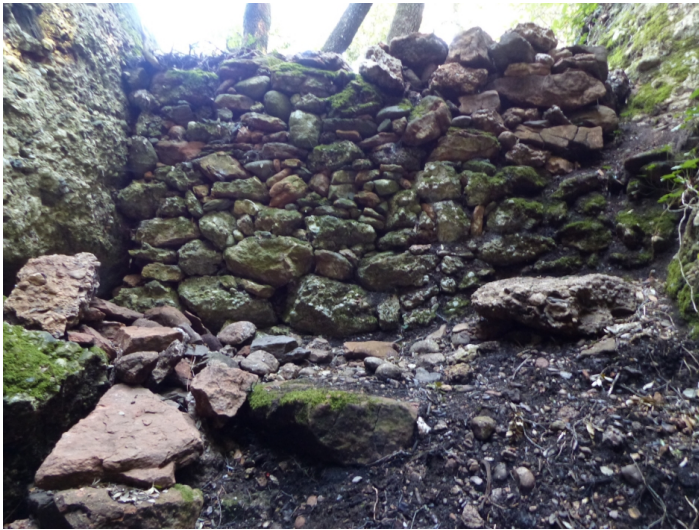
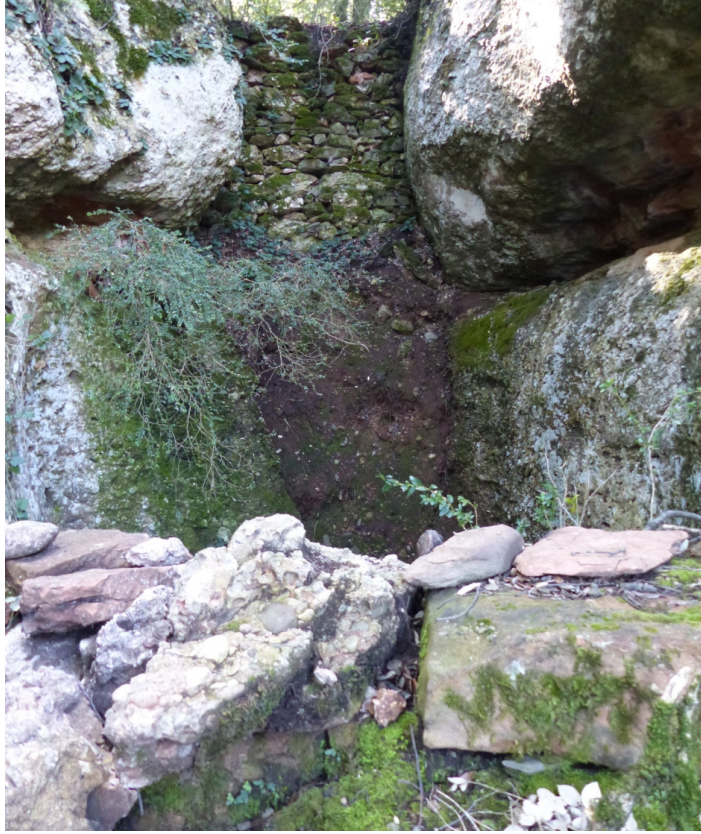
Es tracta d'una construcció aprofitant dos enormes blocs de roca calcària. Els dos blocs de pedra, que disten un de l'altre, quatre metres aproximadament. Els dos tenen una alçada de sis a vuit metres. A més a més, a mitja alçada, ambdós presenten un entall horitzontal simètric amb indicis de retocs manuals que podrien haver permès col·locar-hi una plataforma de fusta.

Les dues obertures naturals entre blocs estan tapiades amb murs de pedra seca, rectilinis, perfectament adaptats a la roca. El que queda més amunt, queda arranat a la roca, fent-lo completament invisible des de la part superior de la carena. Una petita part del mur dret havia caigut i s'ha restaurat a posteriori com s'endevina en una fotografia localitzada per Internet procedent d'un dels blocs-web anomenats anteriorment. El situat al davant, presenta un enderroc modern, que sembla estar relacionat amb una activitat furtiva de rebaix dels estrats inferiors.

En el moment de la realització del Mapa de Patrimoni de Matadepera, s'ha detectat la presència d'activitat furtiva. S'observa un rebaix important dels estrats a l'interior de l'estructura que actualment fan perillar el sosteniment dels murs de pedra. Per extreure la terra s'ha emprat un pic i una pala quadrangular i dues bosses de ràfia localitzades mig amagades entre l'enderroc parcial d'un dels murs. El moviment i l'arrossegament de la terra cap a l'exterior de la canal ha provocat l'enfonsament parcial d'un dels murs, desconeixent si en l'estructura perduda hi havia una possible obertura que senyalés la presència d'una porta o d'un passadís d'accés. I sobretot ha provocat una pèrdua d'informació irreversible, desconeixent si entre la terra extreta de l'interior hi ha algun indicatiu que permeti datar l'estructura o donar-li una funció.

A la paret oposada, el rebaix de terres pot comportar l'enfonsament total del mur. Els fets s'han comunicat al Servei d'Arqueologia de la Generalitat de Catalunya, a la direcció del Parc i a la Regidoria de Cultura de l'Ajuntament de Matadepera.
