Safareig de Sant Sebastià

Caldes de Montbui

Número de fitxa	08033 - 283
Àmbit:	Patrimoni immoble
Tipologia	Obra civil
Estil / època:	Contemporani
Segle	XIX
Estat de conservació	Regular
Protecció	Inexistent
Accés	Fàcil
Ús actual:	Sense ús
Titularitat	Pública
Titular:	Ajuntament de Caldes de Montbui (Pl. de la Font del Lleó, 11)
Autoria de la fitxa	Laura Bosch Martínez
Data de registre de la fitxa:	dt., 25/11/2008 - 01:00

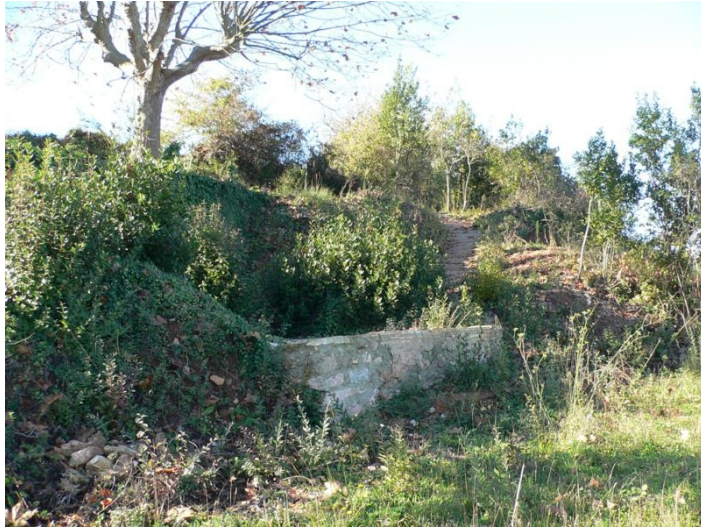
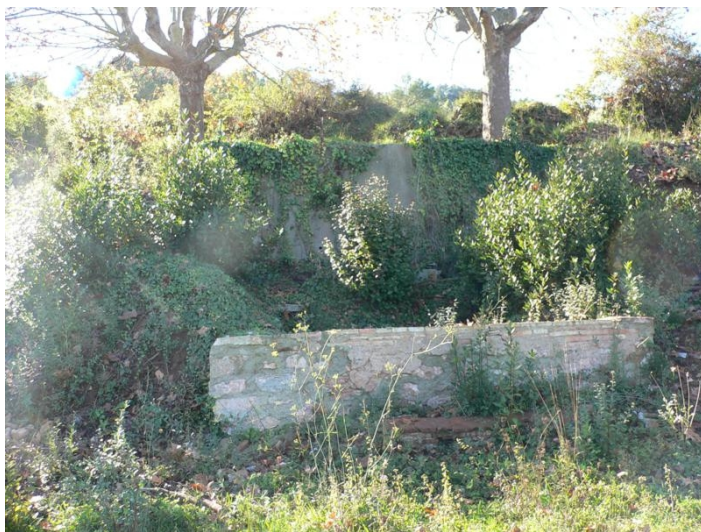
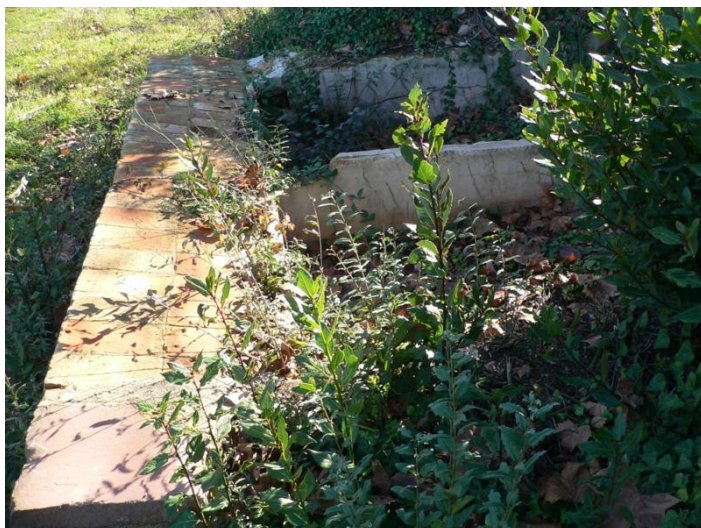
Safareig de planta rectangular, de 3,50 m x 2,50 m, amb dos compartiments, un per rentar i l'altra per esbandir la roba. La rentadora està feta de maons de pedra i a l'extrem dret hi ha una llosa plana de pedra d'esmolar que permetia posar el cova de la roba. Està fet de pedra, arrebossat per l'interior. El mur de la rentadora ha estat arreglat en diverses ocasions, com ho demostra la utilització de ciment i maons. Per arribar fins a la rentadora hi ha un marxapeus fet de pedra i maó. Per omplir-lo s'aprofitava l'aigua provinent de la font que es troba cinc metres més amunt. L'aigua sobrant de la font passava per sota un canaló fet de pedra amb un lleuger pendent i omplia el safareig. Actualment el safareig està molt deteriorat i s'ha anat omplint de terra fins al punt que hi ha vegetació arbòria al seu interior (lloret i roldor)
