## La Rectoria de Calonge.

Calonge de Segarra

| <b>Número de fitxa</b> | 08036 - 14 |

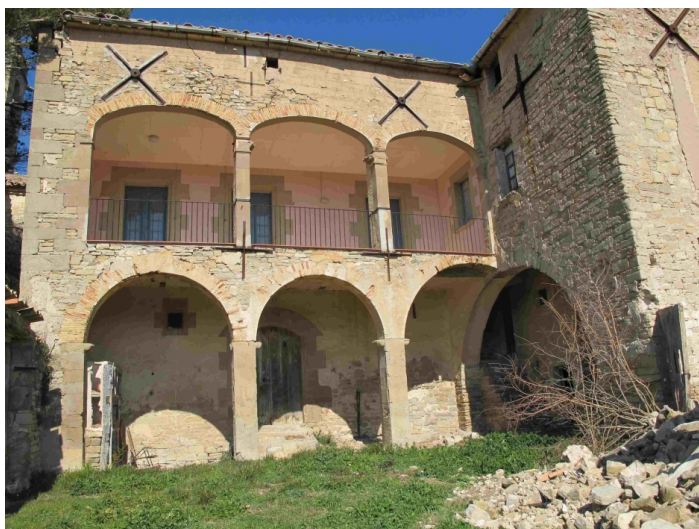
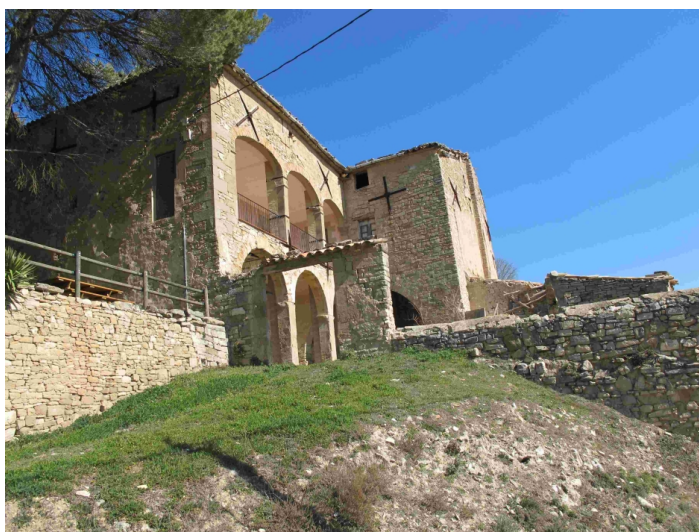
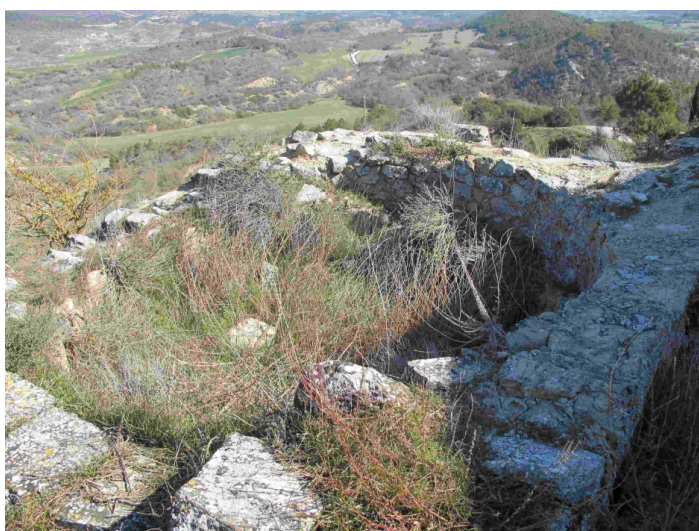
| <b>Notes de conservació:</b> | L'estat de conservació és millorable. Tot i això l'ala est es troba en un estat de conservació deficient, i la coberta s'està començant a ensorrar. Les edificacions annexes, algunes d'elles s'estan ensorrant. |

Edifici annex a la Església de Santa Fe, i que tenia funcions de rectoria d'aquesta. Consta de dos cossos que formen una "L", essent possiblement el de més a l'oest el primitiu, i el de l'est una ampliació d'aquest.

El cos principal consta de planta baixa, planta de pis i golfes. Els murs estan fets amb carreus irregulars de pedra, disposats horitzontalment en la seva majoria, deixant les cantoneres i les obertures als carreus ben escairats. La coberta és a dues vessants ( nord-sud) amb teula àrab.

L'accés original es situava a la planta baixa de la façana sud, amb una entrada amb brancals i llinda de pedra amb arc escarser. A la dovella central hi trobem la data de 1775. Aquesta entrada es troba a l'interior d'una galeria porxada amb dues obertures amb arc de mig punt amb maons, i una tercera que finalitza al cos adjunt. A la planta de pis, es torna a repetir la seqüència de la galeria porxada, però en aquest cas amb arcs escarsers. Per accedir aquesta espai, hi ha tres entrades amb brancals i llinda de pedra.

El cos annexat per la façana est, consta també de planta baixa, planta de pis i golfes. Els murs estan fets amb carreus irregulars de pedra, disposats horitzontalment en la seva majoria, deixant les cantoneres i les obertures als carreus ben escairats. La coberta és a dues vessants ( est-oest) amb teula àrab. Cal esmentar que aquest cos es troba en un estat de conservació deficient.

A la façana oest, on hi ha havia l'accés, hi trobem una gran entrada que dona a un porxo tancat amb una gran entrada amb arc de mig punt. A la part inferior hi trobem estances que van ser aprofitades posteriorment per resguard el bestiar. Les plantes superior van ser utilitzades com a dependències de la rectoria. Cal destacar a la façana est, un gran contrafort que servia per contrarestar el desnivell del terreny.
