## Torremitja

Calonge de Segarra

**Número de fitxa** 08036 - 28  
**Àmbit:** Patrimoni immoble  
**Tipologia** Edifici  
**Estil / època:** Modern Popular  
**Segle** XVI  
**Estat de conservació** Dolent  
**Notes de conservació:** L'estat de conservació és deficient. No conserva la coberta i les plantes de pis s'han ensorrat.  
**Protecció** Inexistent  
**Número inventari** IPA: 40660  
**Generalitat i altres inventaris**  
**Accés** Fàcil  
**Ús actual:** Sense ús  
**Titularitat** Privada  
**Titular:** 08036A003000580000GK  
**Autoria de la fitxa** Jordi Seró i Ferrer. [IN] SITU SCP  
**Data de registre de la fitxa:** dc., 19/06/2013 - 02:00

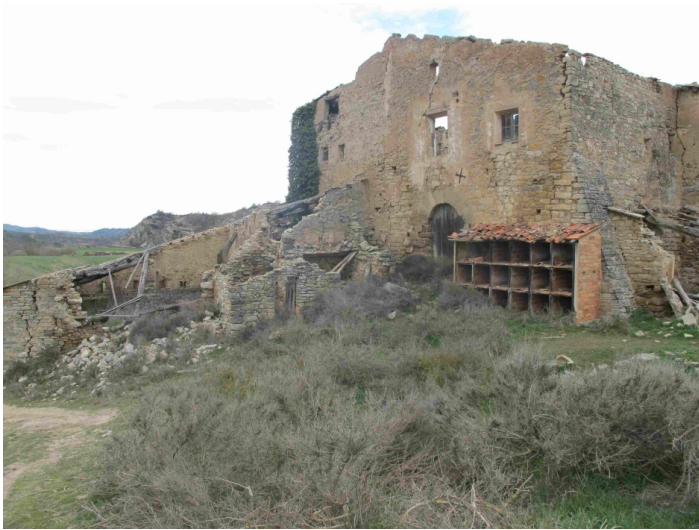
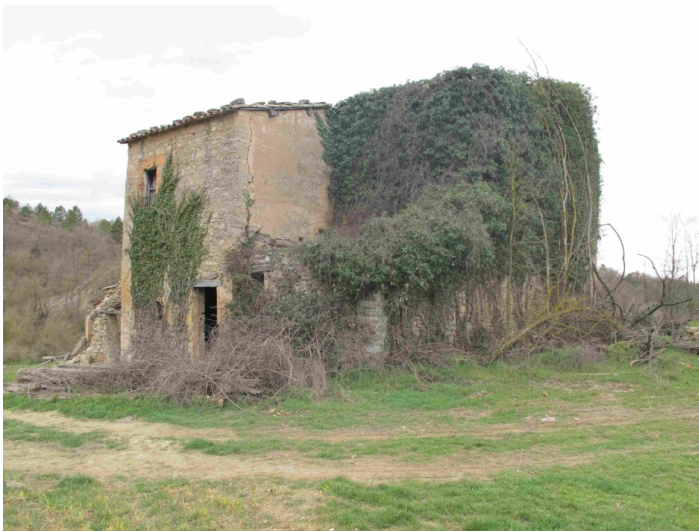
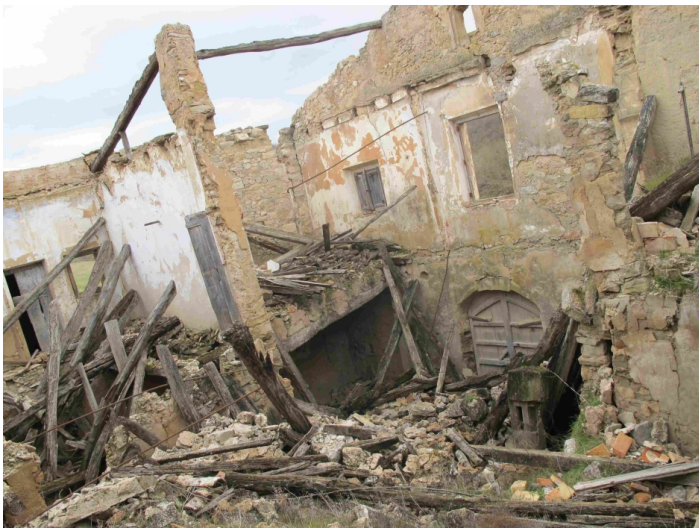
Edifici de grans dimensions en estat ruïnós. S'observen diverses construccions annexes també en estat de ruïna. Es tracta d'un edifici de planta rectangular, que constava de planta baixa, planta de pis i golfes (actualment ensorrades). Els murs estan fets amb petits carreus irregulars de pedra, disposats horitzontalment en la seva majoria. Es pot observar, sobretot en la façana principal que havia estat arrebossada. La coberta que no es conserva, era a dues vessants(est-oest), amb teula àrab.

La façana d'ingrés se situava al sud, i presenta una entrada amb arc adovellat de mig punt, amb carreus de pedra verticals ben treballats. La porta de fusta, té incisa la data de 1861. A la resta de la façana hi trobem diverses finestres senzilles.

A la façana est, no hi ha elements destacables, exceptuant un contrafort en un extrem, i una edificació adjunta posterior, que donava accés a unes altres dependències de la casa.

A la façana nord, s'observa que les hores ocupen gran part de la façana. En un extrem d'aquesta, hi ha una obertura a la façana, on hi ha unes escales, que segurament donaven accés a la planta de pis de l'edifici. Des de dalt de les escales, es pot observar l'interior de l'edifici, on es pot veure que les plantes superiors s'han ensorrat. Cal esmentar, que a la planta baixa, entre la runa, es pot apreciar una arc apuntat. A la façana oest, cal destacar-hi un contrafort.
