La Torre

Castellnou de Bages

Número de fitxa 08062 - 172
Àmbit: Patrimoni immoble
Tipologia Edifici
Estil / època: Modern Popular
Estat de conservació Dolent
Notes de conservació: La façana de sol ixent, la única que es conserva fins al ràfec, presenta esquerdes importants que poden causar l'esfondrament imminent de tota la construcció.

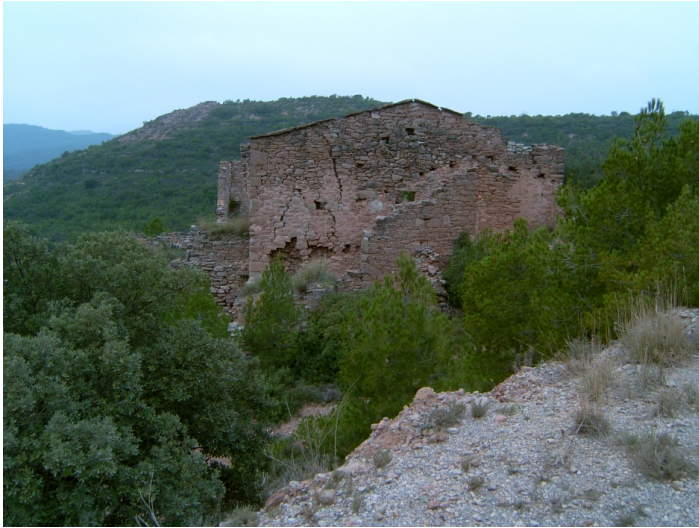
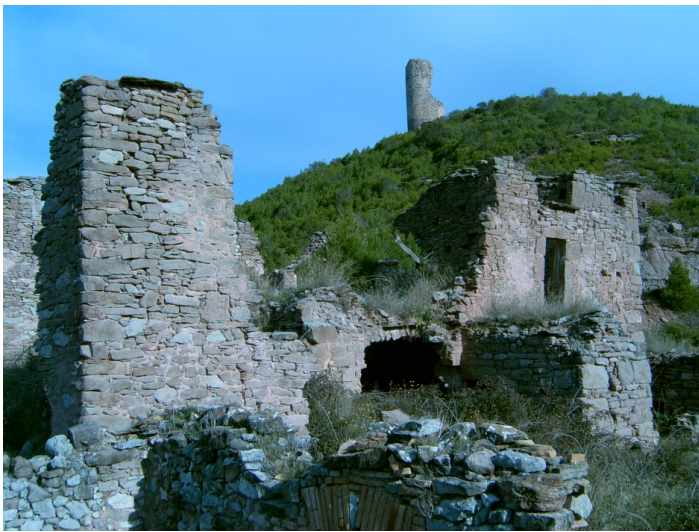
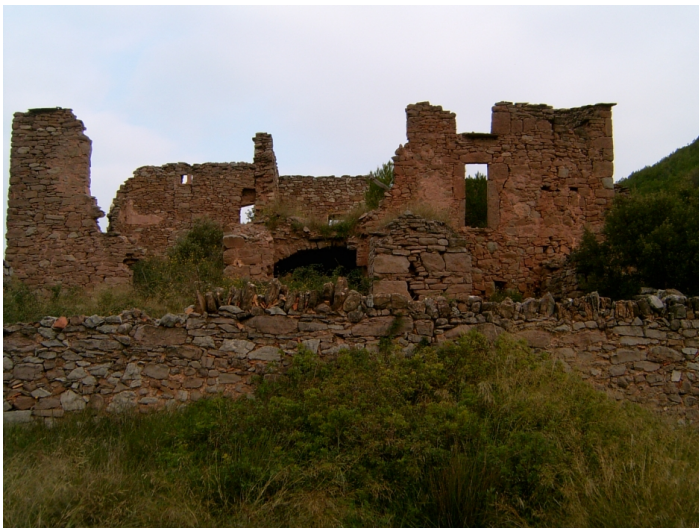
Masia en ruïnes, que havia estat de planta baixa, pis i golfes, i tenia coberta a dos vessants amb el carener paral·lel a la façana principal, pel que tenia l'estructura clàssica del tipus I-1 definida per Danés i Torras. Es troba construïda aprofitant el desnivell natural del terreny, pel que sembla que per la façana de tramuntana, la masia tan sols presentava dos nivells. Actualment, la coberta s'ha esfondrat, i tan sols manté la façana sencera a la façana de sol ixent. La resta de la casa, conserva els murs fins a l'alçada de la planta baixa, i en alguns casos una part del primer pis. Tota l'estructura interior es troba esfondrada, tot i que es pot entreveure la distribució de la planta baixa, amb voltes de punt rodó de pedra. La façana principal, orientada a migdia, es troba pràcticament enderrocada per complet, excepte als dos extrems. La part més pròxima a sol ixent de la façana principal presenta un finestral de pedra carejada i llinda plana, i una part d'una finestra de les mateixes característiques. La façana de sol ixent, amb esquerdes importants, presenta indicis d'haver tingut un volum adossat, probablement relacionat amb l'economia de la masia, ja que en aquest punt trobem diverses tines encaironades i el que sembla ser un forn. La façana de tramuntana, actualment amb un sol nivell d'alçada, presenta un accés auxiliar que consisteix en una porta arrebossada amb llinda de pedra. El mur de la façana de ponent es troba pràcticament enderrocat per complet, i probablement correspon a una ampliació del volum principal. Al voltant de les façanes de migdia, de ponent i de sol ixent, hi ha un conjunt de cossos annexos a la masia en estat ruïnós, que probablement corresponien a les corts i coberts, i que tanquen la casa per davant. Alhora, davant de la façana de sol ixent hi ha una tina i un interessant forn amb volta de pedra i d'entrada de pedra disposada a plec de llibre.
