Creu de terme

Copons

Número de fitxa 08071-89
Àmbit: Patrimoni immoble
Tipologia Element arquitectònic
Estil / època: Contemporani Popular
Segle XX
Estat de conservació Regular
Notes de conservació: La creu està desmuntada i falten algunes peces que en formaven part.
Protecció Inexistent
Número inventari IPA 5641
Generalitat i altres inventaris
Accés Sense accés
Ús actual: Sense ús
Titularitat Pública
Titular: Ajuntament de Copons
Fitxes associades:
[Rectoria de Copons](#)
Autoria de la fitxa Adriana Geladó Prat

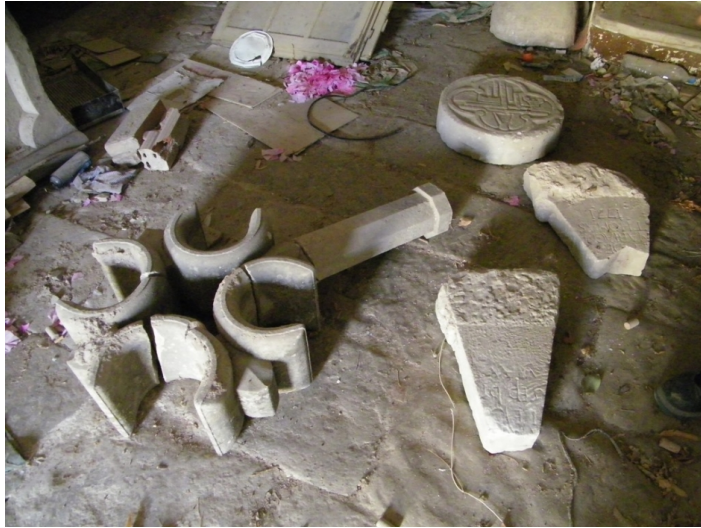
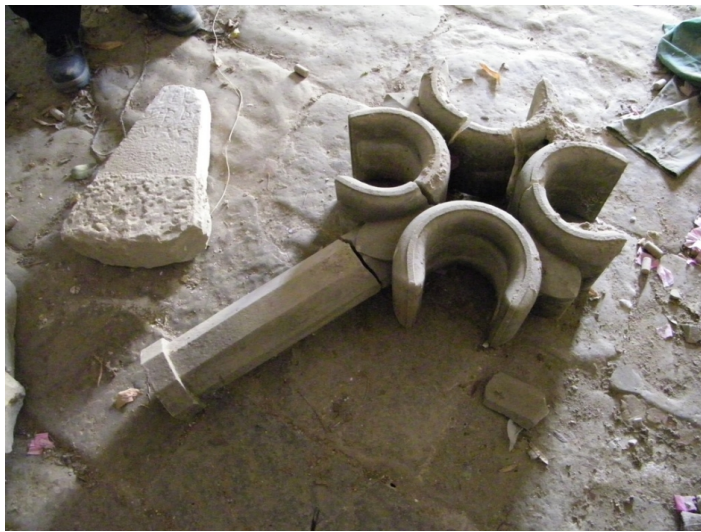
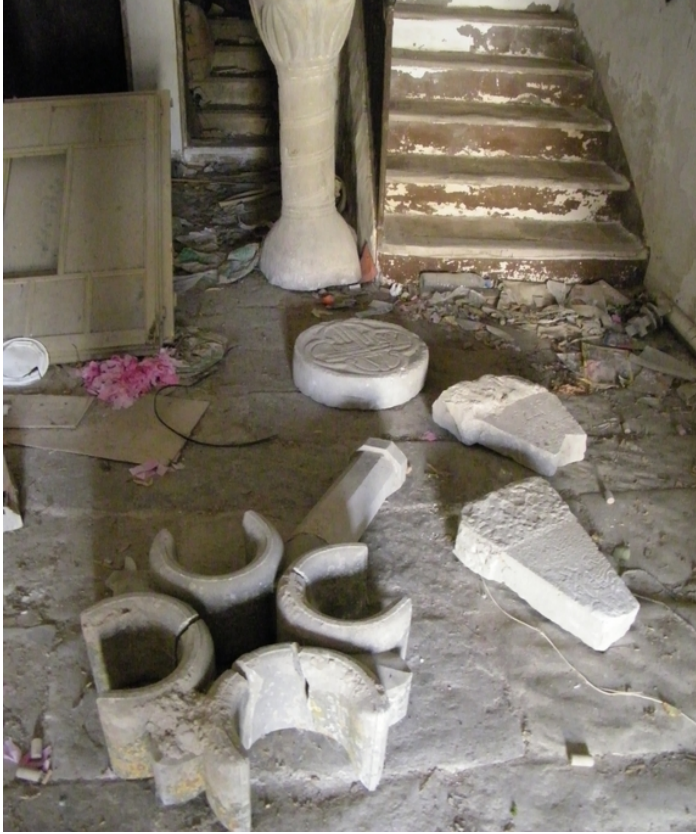
Es tracta de les restes de la creu de terme de Copons, guardades a l'espera de poder realitzar la seva reconstrucció. Només es conserva íntegrament la part superior de l'estructura, formada per la creu pròpiament dita i un petit fust poligonal amb basament motllurat. La creu és grega i presenta les aspes motllurades. També es conserven alguns trams de la columna central poligonal que l'aixecava. Totes les restes conservades són de pedra, estan fragmentades i no presenten un bon estat de conservació.
