## Pont medieval d'Orniu o pont vell d'Orniu

Olvan

| <b>Número de fitxa</b> | 08144 - 107 |
| <b>Tipologia</b> | Jaciment arqueològic |

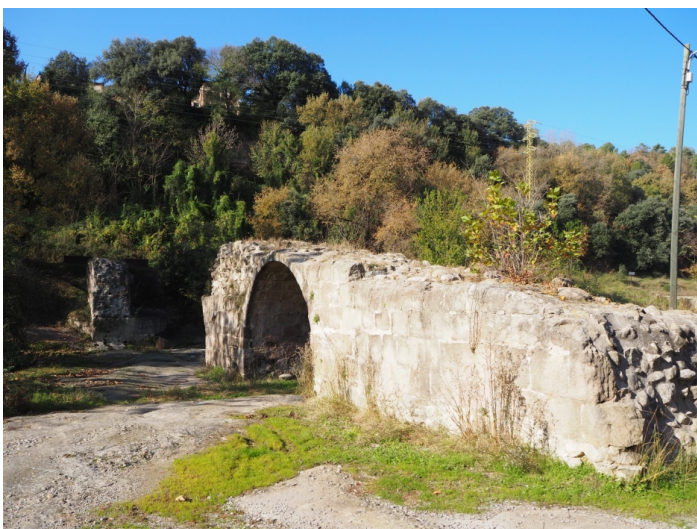
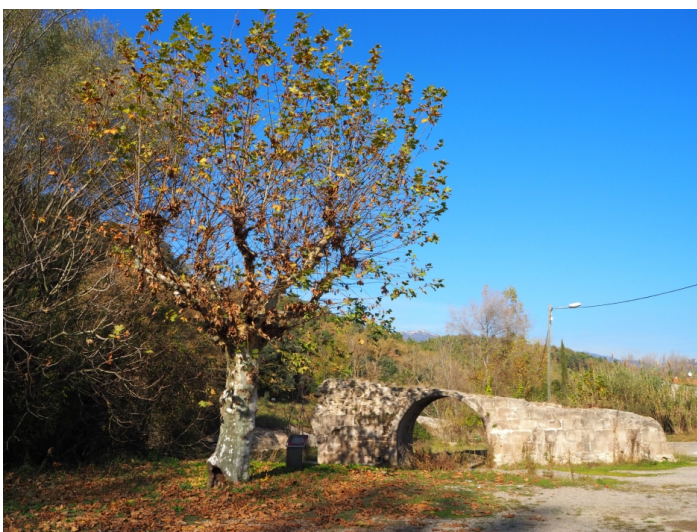
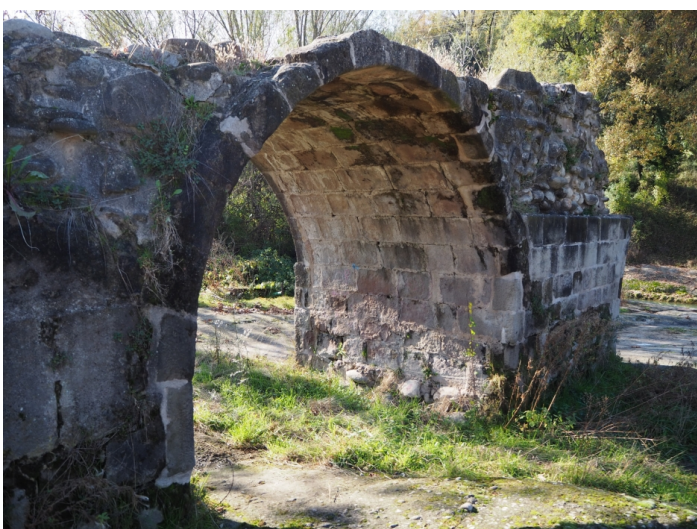
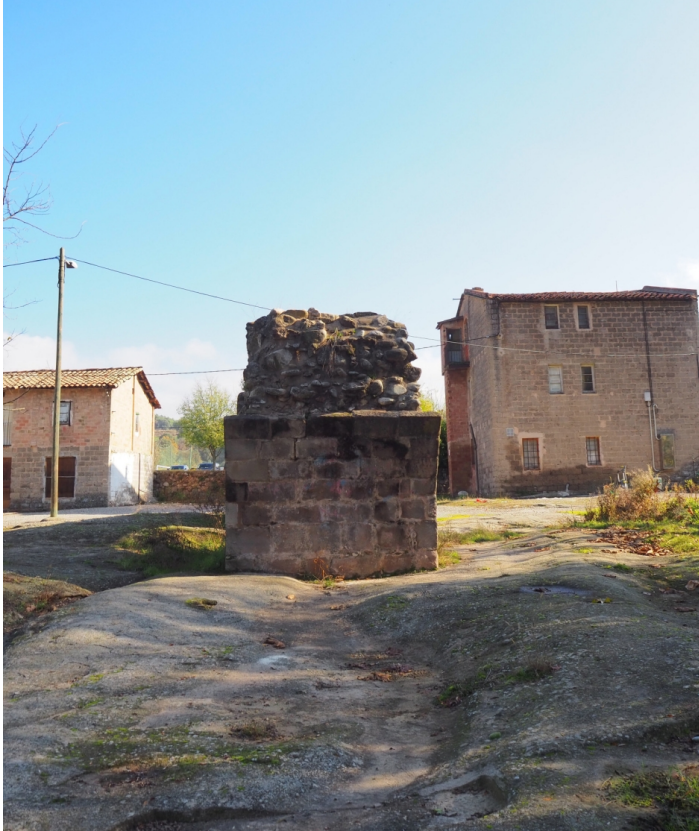
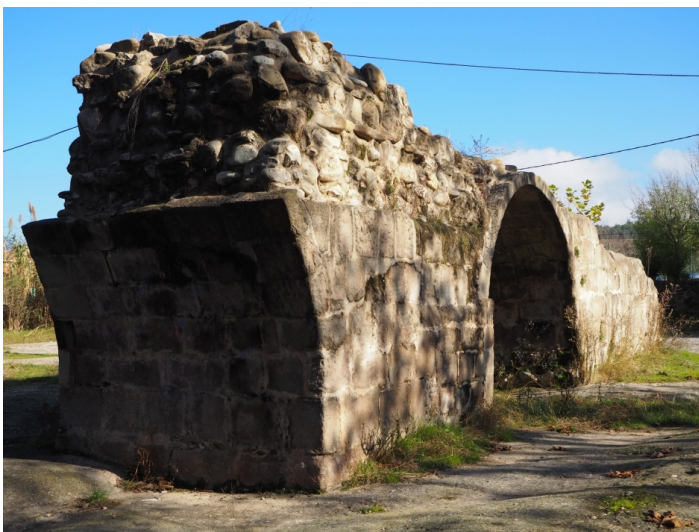
| <b>Notes de conservació:</b> | Manca restaurar l'estrep del marge dret que és situat al terme municipal d'Avià. |

Les restes el pont medieval d'Orniu es situen a uns 50 metres aigües avall del pont actual. Només es conserven parts dels dos estreps, el de la riba esquerra i el de la riba dreta, dels quals el de la riba esquerra fou estudiat i restaurat per SPAL entre el 2001 i el 2002. L'estudi va permetre identificar aquestes restes com les d'un pont força monumental compost de quatre arcades de les quals la central era de considerables dimensions per tal de salvar el curs del Llobregat en aquest punt, mentre que les altres tres eren menors, formant la característica forma d'esquena d'ase. El pont tenia un tallamars o trencaaigües triangular aigües amunt de la riba esquerra, del qual avui dia només se'n pot veure la seva empremta retallada a la roca natural. Hom imagina un pont de característiques semblants a les del pont de Pedret. L'estudi va permetre deduir que aquest pont estava construït damunt d'un pont anterior del qual se'n conservaven únicament les primeres filades de la base dels pilars formades per carreus allargassats disposats horitzontalment formant filades força regulars i units amb morter de calç. La part que s'ha restaurat i consolidat conserva una arcada apuntada i els arrencaments d'una altra obra amb grans carreus rectangulars de pedra sorrenca units amb morter de calç; el paviment i el nivell de baranes no es conserven ja que la construcció, un cop destruïda, fou reaprofitada per a bastir corrals i fins i tot una casa. L'estrep que es troba a la riba dreta, situat al terme municipal d'Avià, es conserva molt cobert de vegetació; tot i això, encara s'hi pot veure l'arrencada de l'arc central amb els encaixos per col·locar-hi la cintra, així com un segon arc, avui dia, cobert de vegetació i runa.
