## Pont d'Orpí

Orpí

**Número de fitxa:** 08152 - 1  
**Àmbit:** Patrimoni immoble  
**Tipologia:** Obra civil  
**Estil / època:** Contemporani  
**Segle:** XX  
**Autoria de l'element:** Diputació de Barcelona  
**Estat de conservació:** Bo  
**Notes de conservació:** L'estructura del pont es troba en un bon estat de conservació. L'entorn però, presenta una vegetació abundant.  
**Protecció:** Inexistent  
**Accés:** Fàcil  
**Ús actual:** Estructural  
**Titularitat:** Pública  
**Titular:** Diputació de Barcelona  
**Autoria de la fitxa:** Jordi Seró Ferrer. IN SITU SCP  
**Data de registre de la fitxa:** dl., 06/10/2014 - 02:00

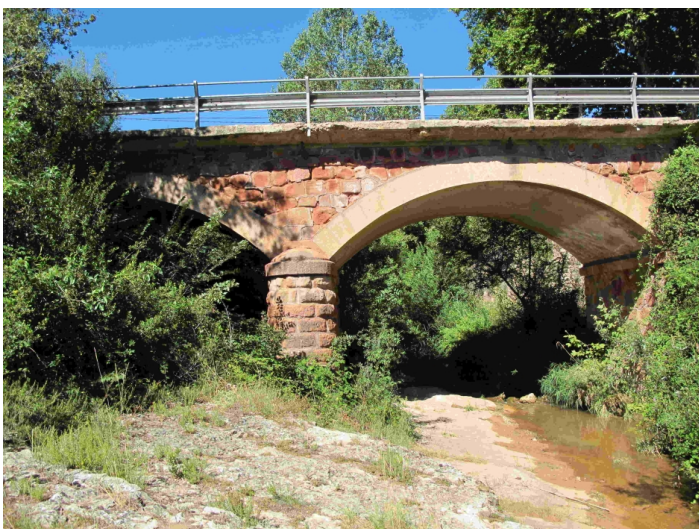
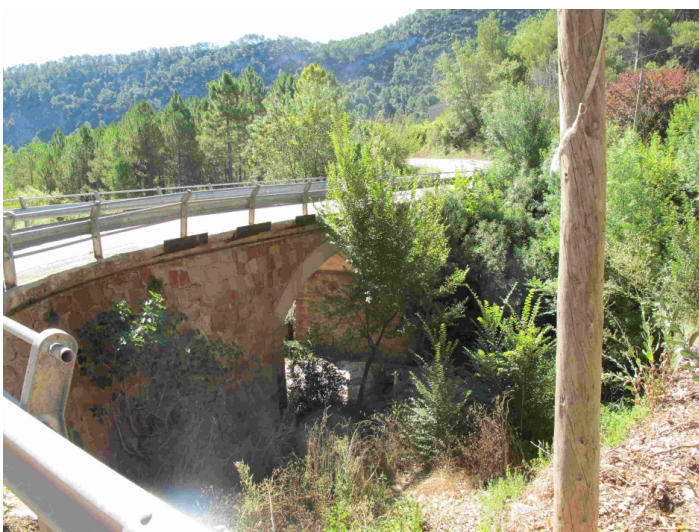
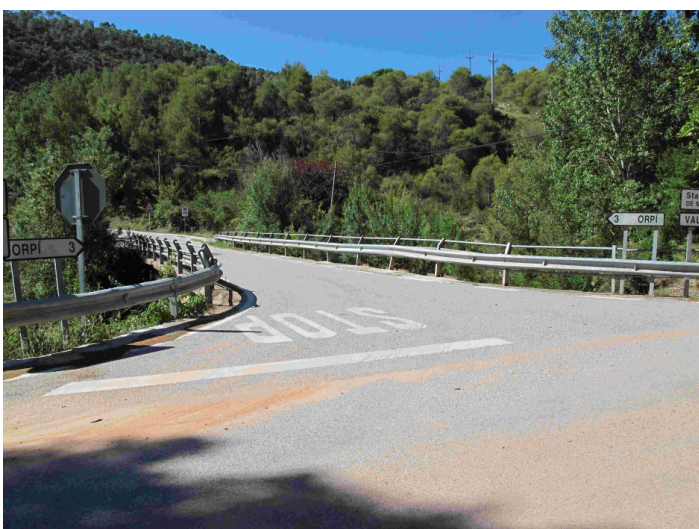
Es tracta d'un pont d'uns 45 metres de llarg, 5 metres d'alçada i uns 5 metres d'amplada de pas.

Es tracta d'un pont de dos ulls, fet a base de blocs quadrangulars de pedra sorrenca vermella, formant un aparell regular de filades horitzontals, amb les juntes ressaltades amb ciment. Els ulls consten d'arcs rebaixats reforçats amb formigó i amb carreus de pedra als exteriors. El pont es recolza sobre els estreps laterals, fets la part exterior amb carreus irregulars de pedra i lligats amb ciment, i un pilar central amb un esperó semicircular

La part superior del pont, el paviment està asfaltat, i presenta proteccions laterals metàl·liques, que s'assenten sobre un petit voladís que sobresurt de l'estructura del pont.
