## Cal Simon

Orpí

**Número de fitxa** 08152 - 30  
**Àmbit:** Patrimoni immoble  
**Tipologia** Edifici  
**Estil / època:** Contemporani  
**Segle** XIX-XX  
**Estat de conservació** Regular  
**Notes de conservació:** L'edifici es troba restaurat, però està totalment cobert de vegetació. El camí d'accés s'ha perdut  
**Protecció** Inexistent  
**Accés** Sense accés  
**Ús actual:** Sense ús  
**Titularitat** Privada  
**Titular:** 08151A008000220000JA  
**Autoria de la fitxa** Jordi Seró i Ferrer. IN SITU SCP  
**Data de registre de la fitxa:** dv., 10/10/2014 - 02:00

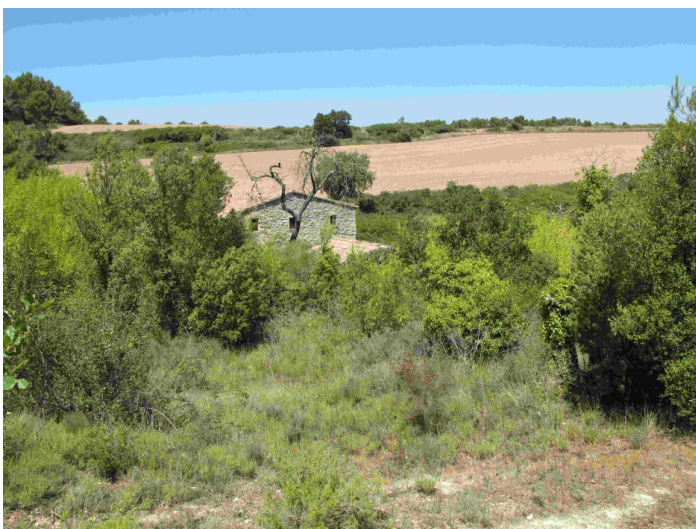
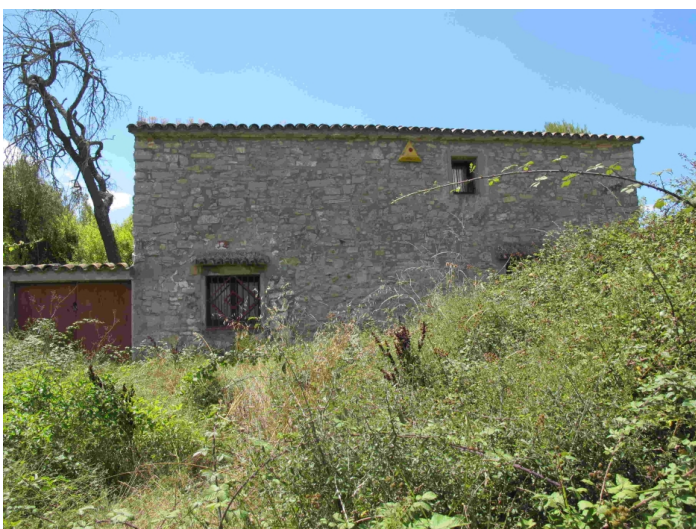
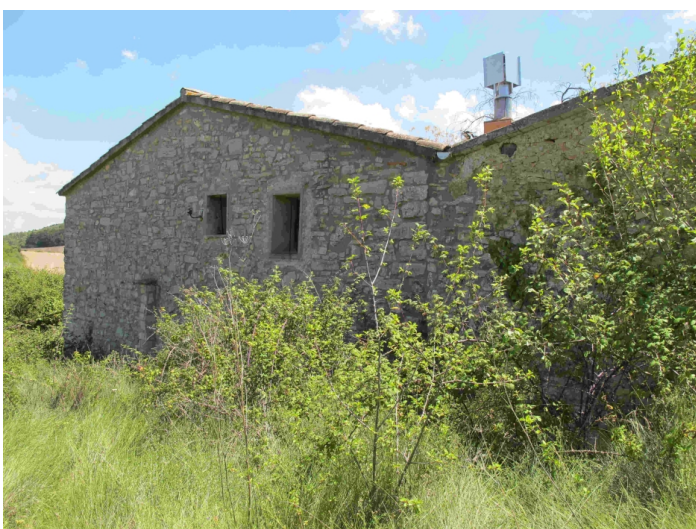
Està situat a la zona de Feixes, en un camp situat entre Ca la Fagina i Cal Calaf. Es tracta d'un petit conjunt format per l'edifici principal amb funció d'habitatge, i altres annexos que tenien funció agrícola i ramadera. Entre aquests edificis tot i que no s'ha pogut observar a causa de la vegetació, hi ha un pou i un safareig. L'edifici principal és de planta quadrangular i consta de planta baixa, planta de pis i golfes. Presenta una coberta a dues vessants ( est-oest) amb teula àrab. L'edifici que ha estat restaurat, presenta els murs amb carreus irregulars disposats horitzontalment i rejuntats amb ciment.

La façana d'accés s'orienta al sud, i ve precedida d'una altra entrada que tanca l'edifici amb un cos annex. No s'ha pogut accedir a l'interior d'aquest espai, i per tant desconeixem quin tipus d'entrada té la casa. Des de l'exterior s'observen tres finestres senzilles a la planta de pis.

La façana oest, presenta un cos adjunt on possiblement hi hagués el cup de vi. No s'observen altres elements d'interès. La façana nord, presenta dues finestres senzilles a la planta de pis. La façana est, presenta dues finestres a la planta baixa, i una a la planta de pis.

Tot l'entorn de la casa, es troba envoltat d'una densa vegetació, que dificulta la interpretació d'algunes parts de l'edifici.
