## Rectoria de Sant Andreu

Oristà

**Número de fitxa** 08151 - 113  
**Àmbit:** Patrimoni immoble  
**Tipologia** Edifici  
**Estil / època:** Contemporani  
**Segle** XX  
**Estat de conservació** Bo  
**Notes de conservació:** Edifici ha estat adaptat a les funcions del Museu de Terrissa amb el que les diverses sales estan unides per un recorregut.

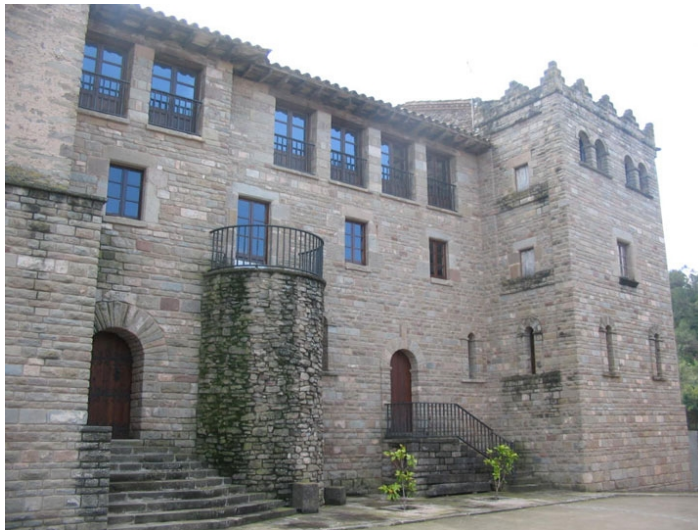
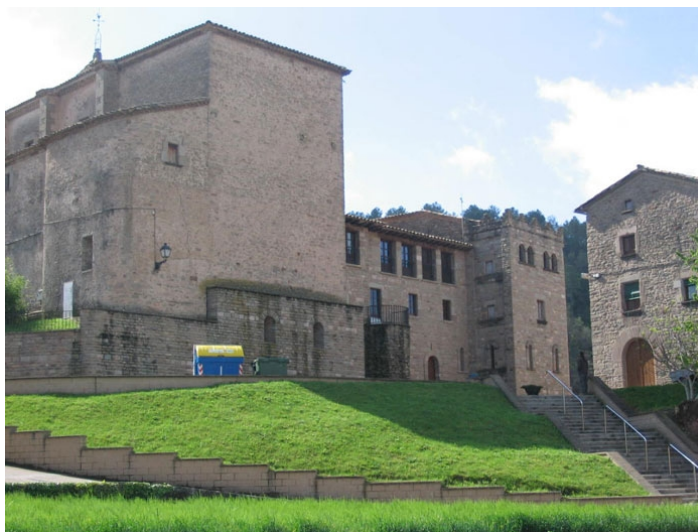
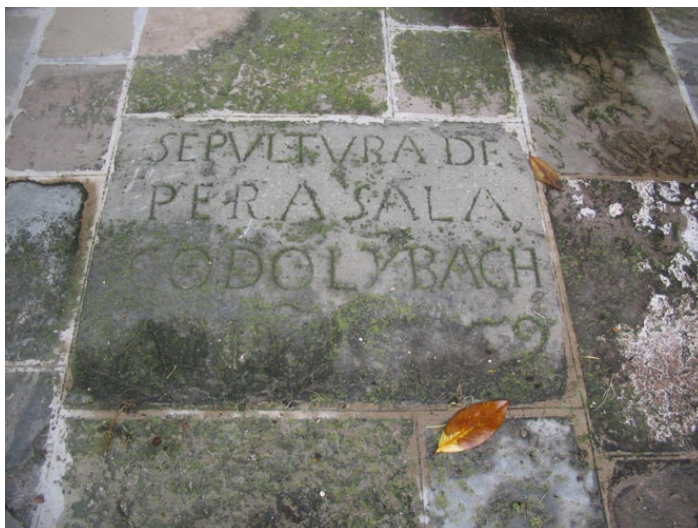
La rectoria de Sant Andreu d'Oristà es troba situada al darrere de l'església de Sant Andreu, adossada a la façana sud. Es tracta d'un edifici molt reconstruït amb murs i obertures emmarcades amb pedra treballada subjectades amb ciment. La teulada és de doble vessant amb aigües a la façana principal.

La façana principal, orientada a l'oest, presenta un cos en forma de torre que sobresurt perpendicularment, coronat amb decoració de merlets piramidals. Aquest cos presenta tres finestres estretes i allargades a mode d'espitllera amb coronament d'arc de mig punt, dues finestres al primer pis i doble galeria de finestres geminades d'arc de mig punt al segon pis. La resta de la façana presenta dos portals d'arc de mig punt amb escales de pedra d'accés i dues finestres a mode d'espitllera a la planta baixa. Al mig dels portals hi ha adossada la tina de vi, d'estructura cilíndrica, que sobresurt perpendicularment. Al primer pis s'hi obren quatre finestres i al segon pis sis finestrals en forma de galeria tancada.

La façana sud, arrebossada, presenta 11 finestres, la majoria de les quals emmarcades amb brancals, ampit i llinda de pedra treballada: quatre a la planta baixa, 4 al primer pis i tres a les golfes.
