Base de premsa del castell de Rocafort

El Pont de Vilomara i Rocafort

Número de fitxa 08182 - 205
Àmbit: Patrimoni immoble
Tipologia Element arquitectònic
Estil / època: Medieval Modern
Segle XIV-XVII
Estat de conservació Bo
Notes de conservació: Caldria sanejar aquest aflorament, prioritant el creixement d'aquest petit alzinar, tallant tots els exemplars de pi blanc que estan ofegant les alzines.
Protecció Inexistent
Accés Fàcil
Ús actual: Sense ús
Titularitat Privada
Titular: 08181A009000140000OR
Autoria de la fitxa Jordi Montlló Bolart i Laura Bosch
Data de registre de la fitxa: dj., 09/08/2018 - 02:00

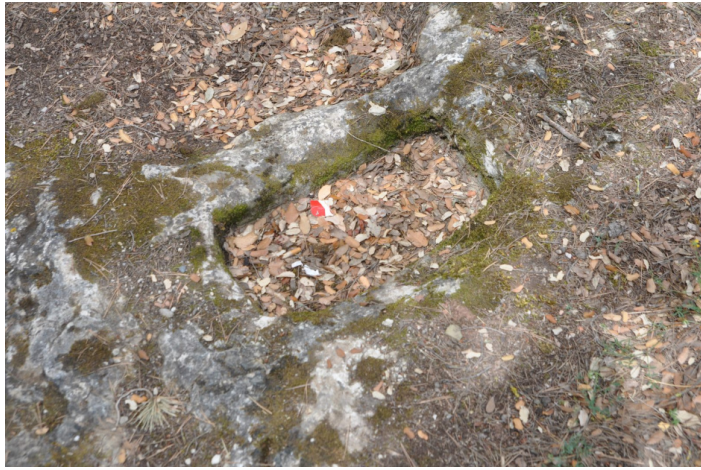
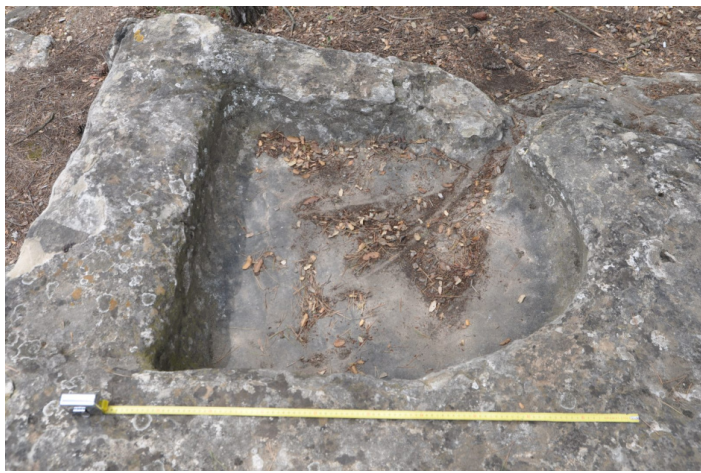
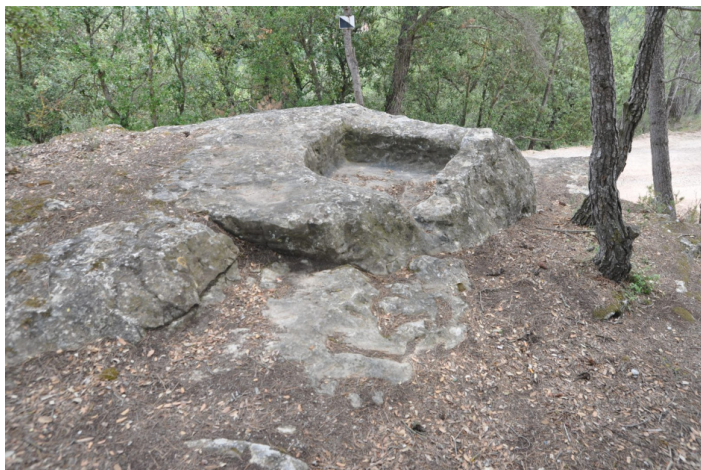
Restes d'una premsa de vi ubicada a l'entrada del camí de terra que va des de la carretera de Rocafort cap al castell, a mà esquerra, entremig d'un bosquet de pi blanc i alzines. Està excavada en una codina emergent del terra, de roca sedimentària, amb una superfície més o menys plana d'uns quinze metres quadrats. Al voltant colgats de terra i fullaraca hi ha els diferents forats o encaixos que permetien subjectar les bigues i palanques per tal d'efectuar la pressió necessària per extreure el vi. Un d'ells té 80 cm de costat amb un regueró. Per la part de sota, arran de camí hi ha una estructura parcialment murada de planta rectangular. S'observen varis retalls de mida petita, possiblement d'encaixos per les bigues o suports de fusta; i dos de grans, el primer de planta irregular, d'uns 90 cm de costat, amb un regueró pel trasbalsament i el segon de planta rectangular. A excepció del primer, tot el conjunt està reblit de terra i fullaraca. Per la part del camí sembla que hi hauria hagut algun altra estructura, però ha desaparegut, bé degut a l'eixamplament del camí o bé perquè aquest aflorament rocós s'hauria emprat com a pedrera.

Part de la codina ha estat emprada segurament com a pedrera ja que s'hi observen uns retalls molt ben fets i podria ser que amb l'obertura d'aquest camí i el seu eixamplament s'hagués malmès part d'aquesta estructura.

Fora molt interessant realitzar una intervenció arqueològica d'aquesta zona. És possible que alguns dels pins o alzines que creixen damunt de l'aflorament rocós, estiguin dins d'un altra estructura retallada a la roca.
