Pont de Sala-d'Heures

Santa Eugènia de Berga

Número de fitxa 08246-147
Àmbit: Patrimoni immoble
Tipologia Obra civil
Estil / època: Contemporani
Segle XX
Any 1925
Estat de conservació Regular
Notes de conservació: Les voreres estan plenes de brossa i les bardisses que tapen els laterals del pont.
Protecció Inexistent
Accés Fàcil
Ús actual: Social
Titularitat Privada
Titular: Ref. cad.: 002A09010

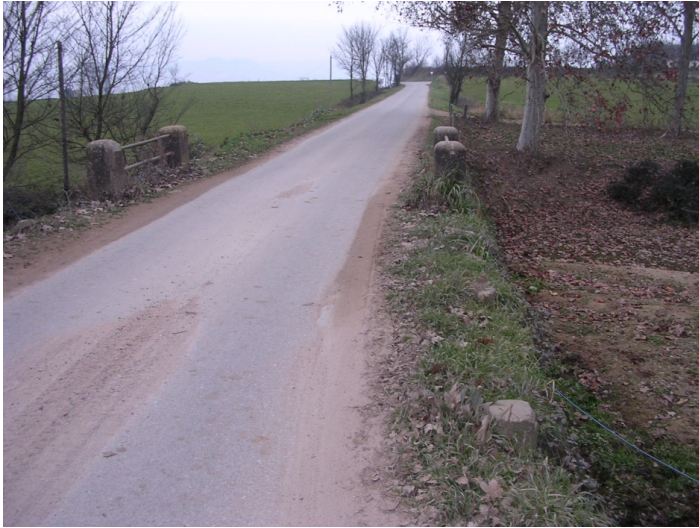
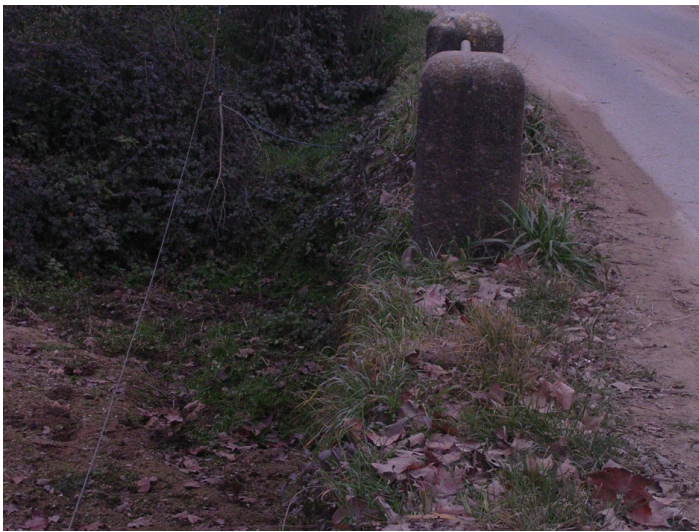
El pont que no és de volta té una amplada interior de 4'5m. Els estreps són de pedra picada. Les baranes estan formades per dues pilastres de pedra picada i tenen el passamà de tub de ferro. Les baranes tenen una llargada de 3'5m. Les pilastres tenen una alçada de 90 cm, i una amplada i llargada de 40 per 40. El paviment és asfàltic. No disposa de voreres ni cap sistema il·luminació. A banda i banda de la carretera hi havia hagut 8 guarda-rodes, quatre a cada lateral. Algunes estan tombades i altres han desaparegut.

Presenta un bon estat de conservació. L'acumulació de terra a les voreres del pont fa que hi neixi vegetació, amb el consegüent perill d'ocupació del vial.
