Finestra de la casa del carrer Castell 6

Talamanca

Número de fitxa 08277-65
Àmbit: Patrimoni immoble
Tipologia Element arquitectònic
Estil / època: Modern
Segle XVIII
Estat de conservació Bo
Protecció Inexistent
Accés Fàcil
Ús actual: Estructural
Titularitat Privada
Titular: Ref. cad.: 53505DG1251S
Autoria de la fitxa Quim Serdà Manau
Data de registre de la fitxa: dg., 20/05/2007 - 02:00

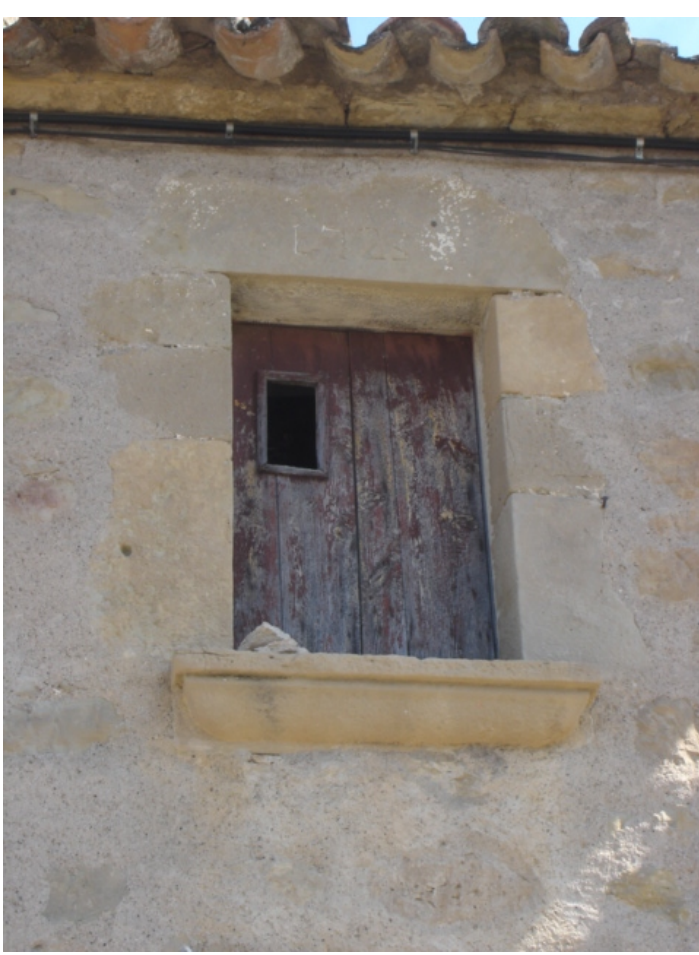
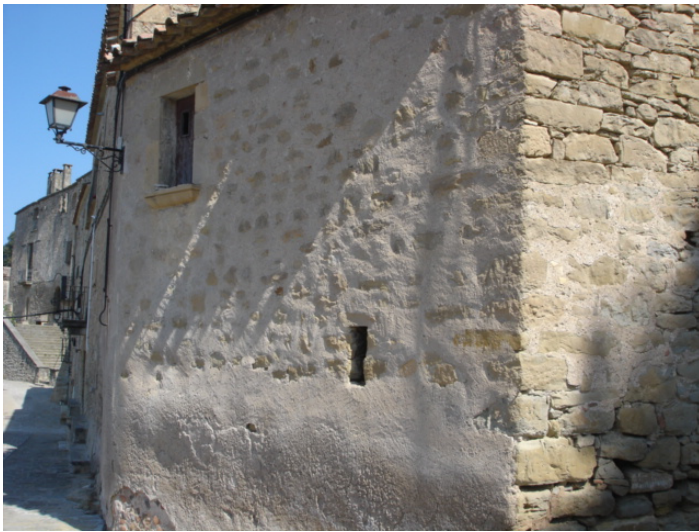
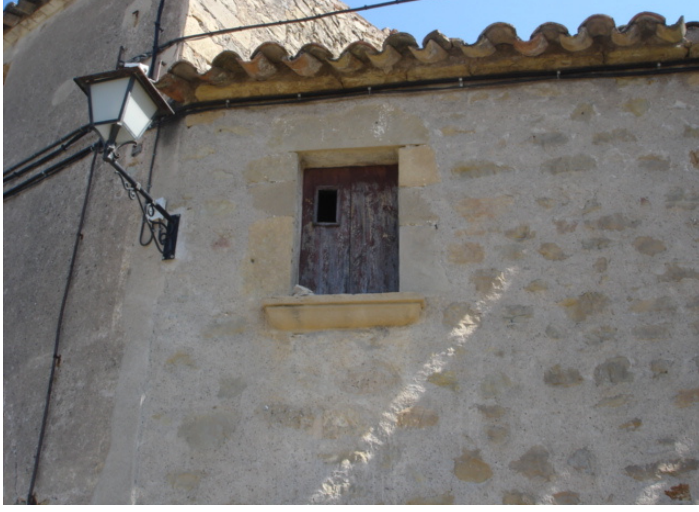
Finestra amb llinda monolítica que recau sobre brancals fets amb carreus quadrangulars ben escairats que sobresurten del parament arrebossat i amb ampit motllurat. L'interior està protegit amb una contrafinestra de fusta original que s'obre amb una petita obertura en un lateral. La llinda té gravada la data de 1723. La finestra pertany a un cobert adossat a migdia de la casa, a l'alçada del primer pis. La casa a la qual s'adossa el cobert es troba actualment en desús i tancada.
