Arcada apuntada de cal Mas Marimón

La Torre de Claramunt

Número de fitxa	08286-244
Àmbit:	Patrimoni immoble
Tipologia	Element arquitectònic
Estil / època:	Modern Contemporani
Segle	XVI-XXI
Estat de conservació	Bo
Protecció	Inexistent
Accés	Fàcil
Ús actual:	Estructural
Titularitat	Privada
Titular:	7771010CF8977S
Fitxes associades:	
Vilanova d'Espoia	
Autoria de la fitxa	Raquel Valdenebro Manrique
Data de registre de la fitxa:	dv., 13/09/2013 - 02:00

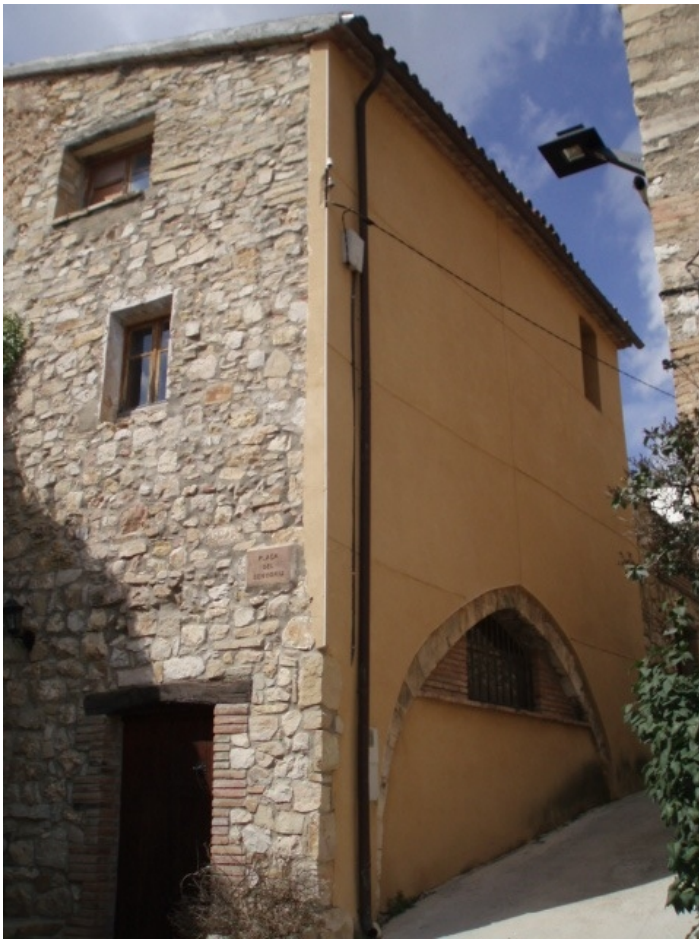
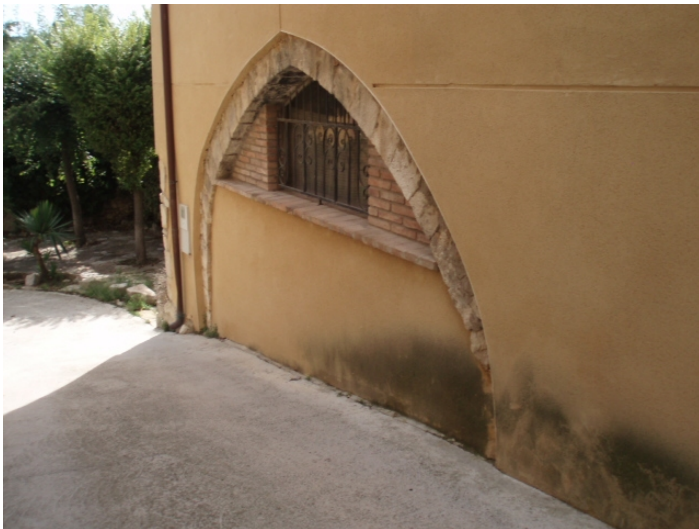
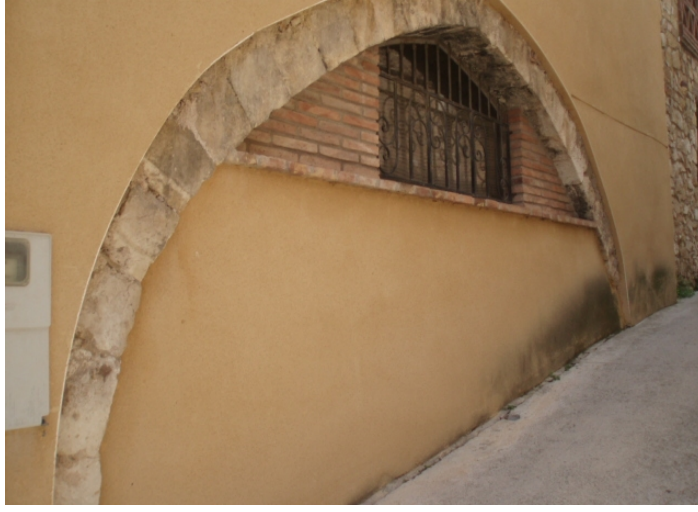
Arcada apuntada que s'observa a nivell de planta baixa de l'edifici de Cal as Marimón. Aquest edifici compta amb dues façanes, ja que salva un important desnivell entre el carrer Major i el carrer de Baix. L'arcada es troba encastada al mur que dona al carreró que comunica un carrer amb l'altre. Es tracta d'una arcada apuntada, tot i que per l'evolució de la casa es desconeix si pertanyia als baixos o es tracta d'un arc de descàrrega. L'arcada es recolza sobre brancals de diferents dimensions, ja que salva l'important desnivell del carrer. Actualment l'element es troba inutilitzat a nivell estructural i ha estat tapiada amb maó, deixant una finestra a la part superior del mur per permetre la il·luminació dels baixos. La casa va ser restaurada recentment, arrebossant aquesta façana i pintant-la de color taronja, tot i que s'ha deixat l'arcada a la vista.

Cal Mas Marimón és una de les cases antigues que formen part del nucli urbà de Vilanova d'Espoia. La casa ha sofert nombroses modificacions i l'existència d'aquesta arcada s'explica als baixos de la casa, que als seus orígens devia tenir una planta diferent i segurament amb accés des del carrer Major. L'arcada devia quedar dintre de la casa. Les fotografies antigues de la primera meitat del segle XX mostren aquesta casa amb un cos intermedi que unia el carreró per la part superior i que permetia travessar el carrer a l'alçada del primer pis. L'arcada ja era present a la vista del carrer. Les darreres obres de rehabilitació han canviat l'orientació de la casa, obrint l'entrada principal a la placeta del carrer de baix.
