## Casa de Rovirals (Can Balcells)

**Número de fitxa** 08048 - 19  
**Àmbit:** Patrimoni immoble  
**Tipologia** Jaciment arqueològic  
**Estil / època:** Modern Contemporani  
**Segle** XVIII-XX  
**Estat de conservació** Dolent  
**Notes de conservació:** La casa està pràcticament enrunada.  
**Protecció** Inexistent  
**Accés** Difícil  
**Ús actual:** Sense ús  
**Titularitat** Privada  
**Titular:** 08047A00400062  
**Autoria de la fitxa** Jordina Sales Carbonell; Natalia Salazar Ortiz  
**Data de registre de la fitxa:** dc., 12/05/2010 - 02:00

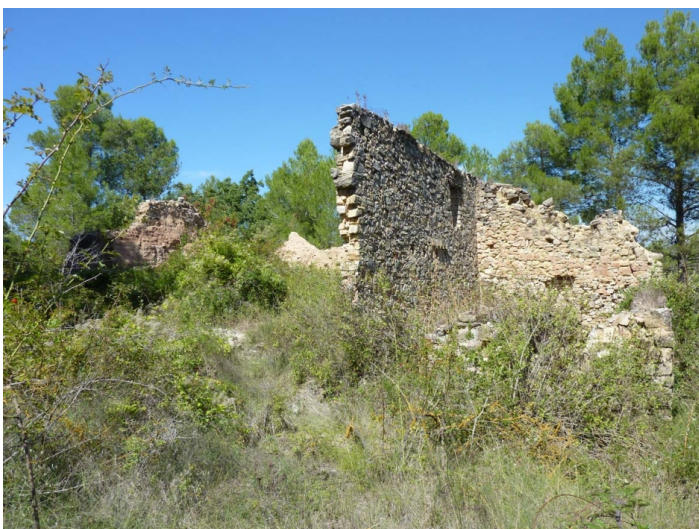
Al capdamunt d'un petit turonet ubicat en una antiga zona agrícola plena de marges i bancals per al cultiu de la vinya, avui envaïda pel bosc de pins, es localitzen les restes d'un edifici de planta rectangular, amb tres àmbits diferenciats: un central, de planta quadrangular i dos de laterals, de planta rectangular i més petits que el principal. A l'interior del cos lateral situat a l'oest es conserven restes molt malmeses d'un cup de planta quadrangular.

Els murs visibles conserven alçades diferents i irregulars, que arriben fins als 3 o 4 metres. Es detecten dos tipus constructius: la tàpia per l'àmbit quadrangular, i la pedra per l'àmbit petit. En aquest segon cas es tracta de pedra semi-tallada de diferents mides, lligada amb fang, que forma un aparell molt regular, a base de filades horitzontals regulars, revestit amb un arrebossat de morter de calç bastant degradat. A la cara interior dels murs de tàpia s'aprecien els forats de l'empostissat que dividia l'interior en dues plantes: la baixa i un primer pis. La façana principal de l'edifici s'ha perdut per complet. Visualment no es poden apreciar més detalls ja que el lloc està cobert de vegetació: com ja s'ha dit, les restes de la casa estan totalment envaïdes pel bosc de pi.
