## Pallissa de Rosàs

Santa Eulàlia de Ronçana

### Descripció

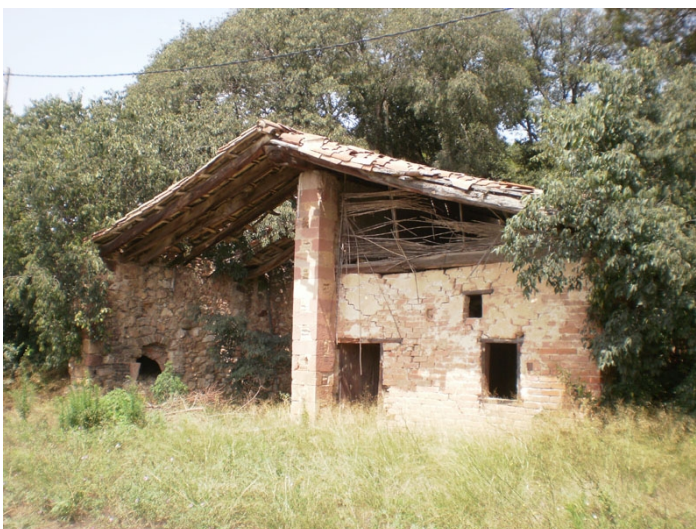
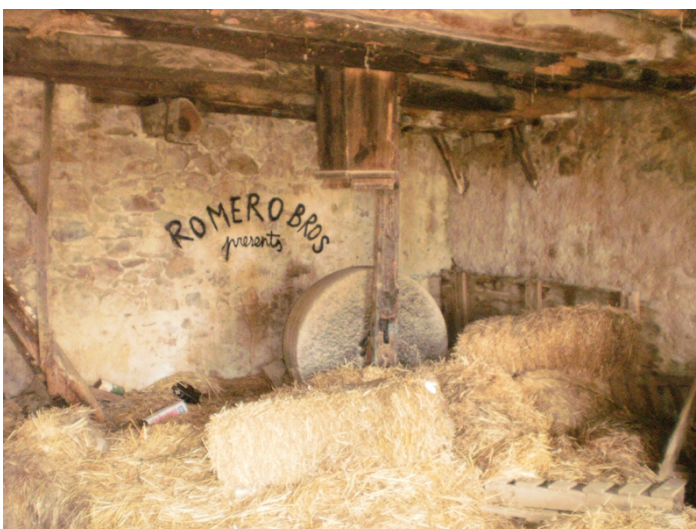
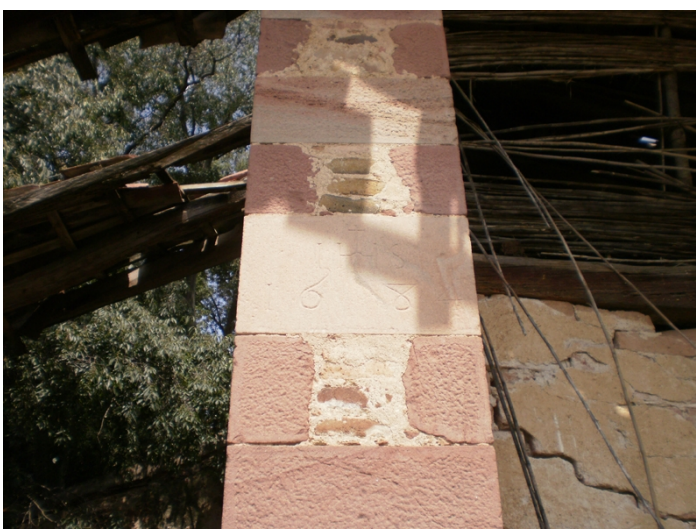
És una construcció de planta rectangular amb la coberta a dos vessants amb el carener perpendicular. Està constituïda per tres murs perimetrals, quedant la part frontal oberta. Al centre del cos hi ha un mur que sosté la coberta, acabat a la part frontal amb un pilar de carreus escairats, en un dels quals hi ha inscrit l'anagrama IHS i la data "1684". El costat dret va ser tapat posteriorment amb un mur de maó a la part baixa i canyís a dalt. A l'interior hi ha un trull circular amb la tremuja que surt entre les bigues del pis superior, des d'on es devien abocar les olives. També s'hi observa un forn per coure el menjar per al bestiar i una gran premsa de vi de barra, on hi falta el dipòsit. Al fons de l'espai hi ha una petita escala de fusta que permetia pujar al nivell superior. El costat esquerra de la construcció és la pallissa pròpiament dita. A la paret de ponent hi ha adossat el forn de pa, del qual se'n conserva la boca i part de l'estructura interior, molt malmesa pel lledoner que hi creix al costat.
