## Aqüeducte del molí de Sant Iscle

Sant Iscle de Vallalta

| <b>Número de fitxa</b> | 08193 - 87 |

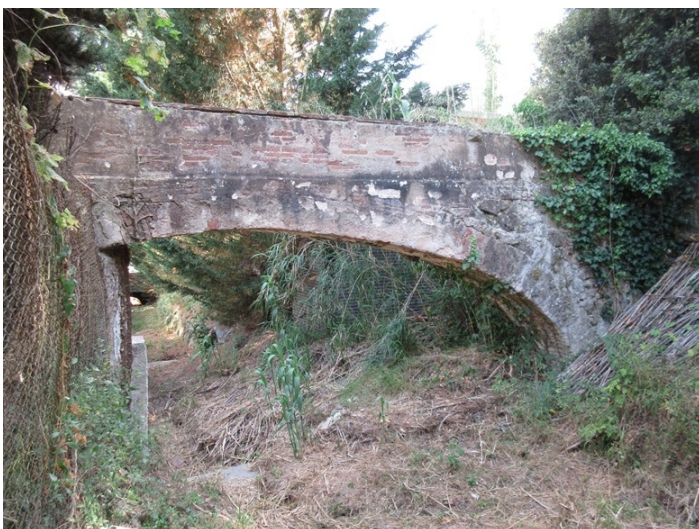
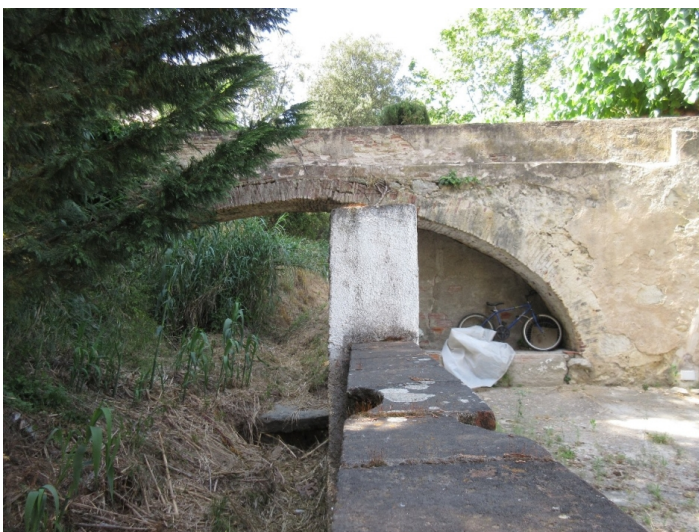
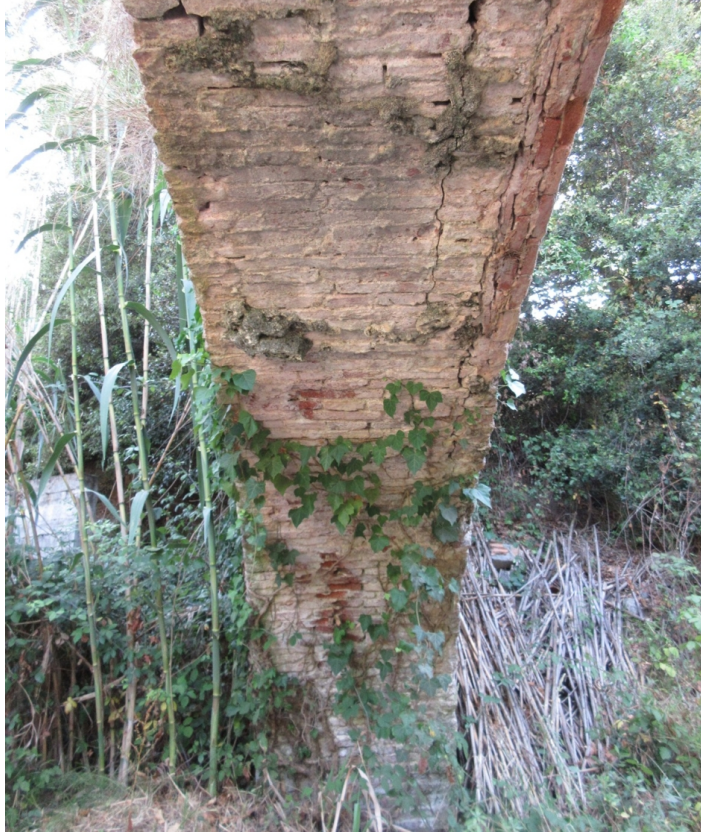
| <b>Notes de conservació:</b> | L'estructura presenta esquerdes i l'arrebossat està molt malmès. |

L'obertura descriu un arc rebaixat. Els cantells de formació de la volta són fets de maons a sardinell, mentre que a l'intradós són col·locats de cantell. L'estructura té un gruix aproximat de 50 centímetres i suporta al damunt un paredat de maó arrebossat per on transita el rec.

El conjunt es troba en un estat de conservació precari, ja que l'arc presenta esquerdes laterals i internes, i el revestiment superior de la cara sud té alguns despreniments.
