## Cal Catantingues

Olèrdola

**Número de fitxa** 08145 - 313  
**Àmbit:** Patrimoni immoble  
**Tipologia** Edifici  
**Estil / època:** Contemporani Popular  
**Segle** XIX-XX  
**Estat de conservació** Dolent  
**Notes de conservació:** Es troba en mal estat estructural i de conservació. S'hi ha posat una tanca perimetral alertant del perill d'esfondrament.  
**Protecció** Inexistent  
**Tipus de protecció:** Inexistent  
**Accés** Difícil  
**Ús actual:** Sense ús  
**Titularitat** Privada  
**Titular:** 08144A036000080000QJ  
**Autoria de la fitxa** Marta Lloret Blackburn-Antequem, S.L.  
**Data de registre de la fitxa:** dl., 28/12/2020 - 17:41

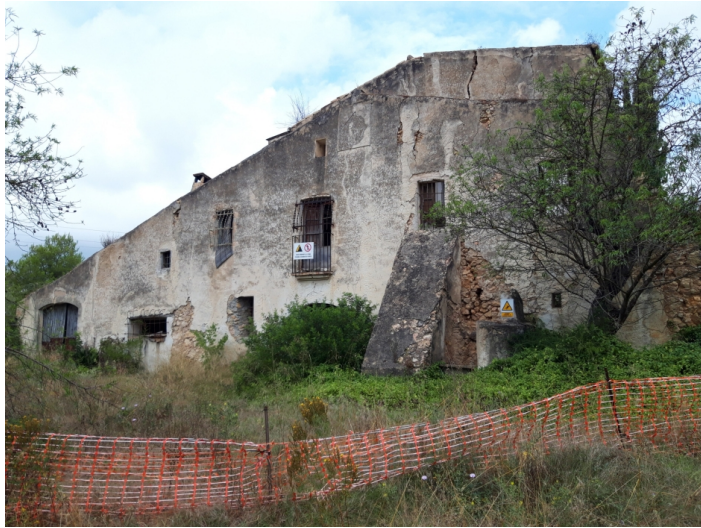
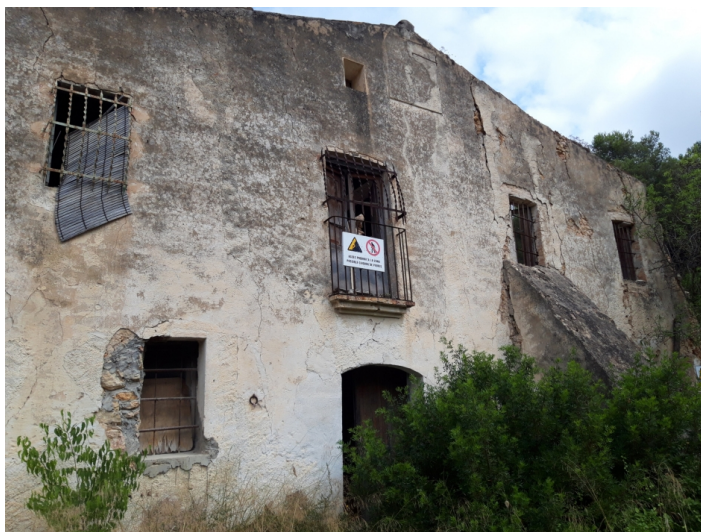
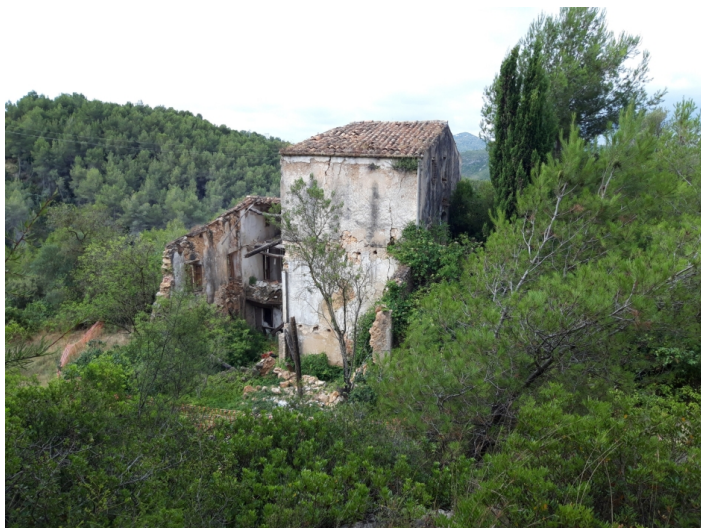
Cal Catantingues és una masia del segle XIX que presenta diverses ampliacions entre les que destaca un segon volum adossat a la part posterior. El volum principal és de planta baixa, pis i golfes i té la coberta a dos vessants amb el carener perpendicular a la façana. S'hi accedeix per un portal d'arc escarser arrebossat, a l'entorn de la qual s'hi distribueixen de forma aleatòria diverses finestres d'arc pla arrebossat. Al costat del portal hi ha un contrafort. A l'extrem de llevant de la masia s'hi adossa un cobert que segueix el pendent de la coberta de la casa, i s'obre a la part frontal amb un portal d'arc escarser de pedra. El segon volum s'adossa de forma paral·lela a la part posterior del primer, al qual supera un nivell en alçada. Té la coberta a dos vessants amb el carener perpendicular. S'hi pot accedir directament per un portal situat al pis, a causa del desnivell natural del terreny. A la part de llevant té el que sembla ser una galeria. El tractament exterior dels murs és arrebossat i allà on es troba deteriorat permet veure el parament de pedra lligada amb morter. Part de l'estructura interior i dels cossos annexes que l'envolten estan en estat ruïnós.
