## Amagatall de la Canal Fonda

Matadepera

**Número de fitxa** 08120 - 230  
**Àmbit:** Patrimoni immoble  
**Tipologia** Element arquitectònic  
**Estil / època:** Contemporani  
**Segle** XIX-XX  
**Estat de conservació** Dolent  
**Notes de conservació:** S'ha detectat la presència d'activitat arqueològica de furtius.  
**Protecció** Inexistent  
**Accés** Difícil  
**Ús actual:** Sense ús  
**Titularitat** Privada  
**Titular:** 08119A002000010000YH  
**Autoria de la fitxa** Jordi Montlló Bolart  
**Data de registre de la fitxa:** dg., 28/03/2021 - 09:13

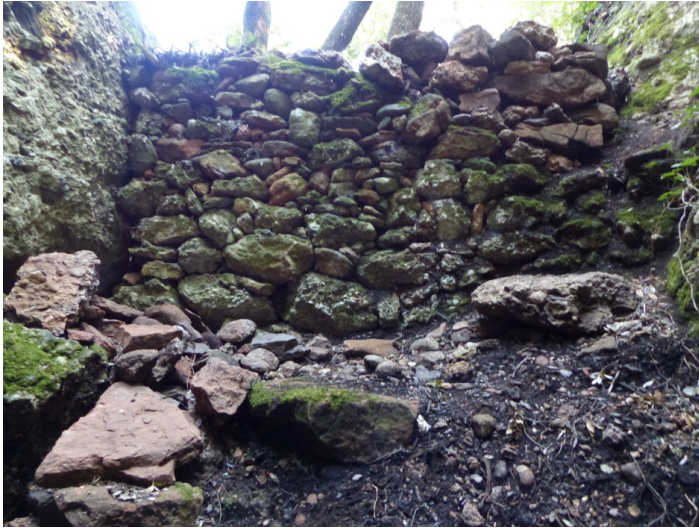
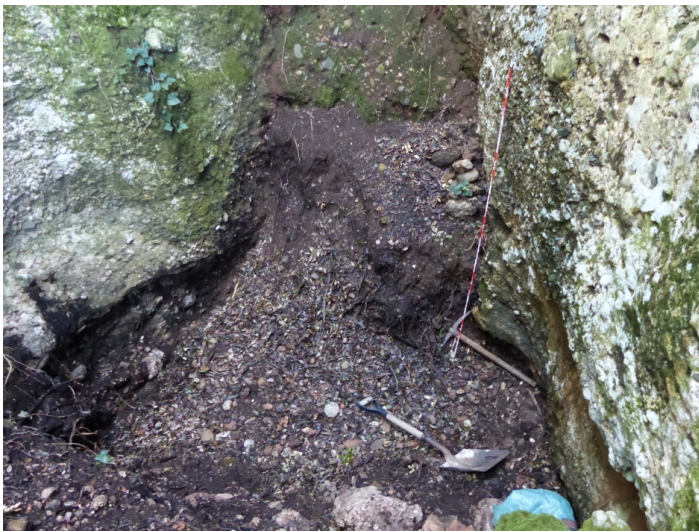
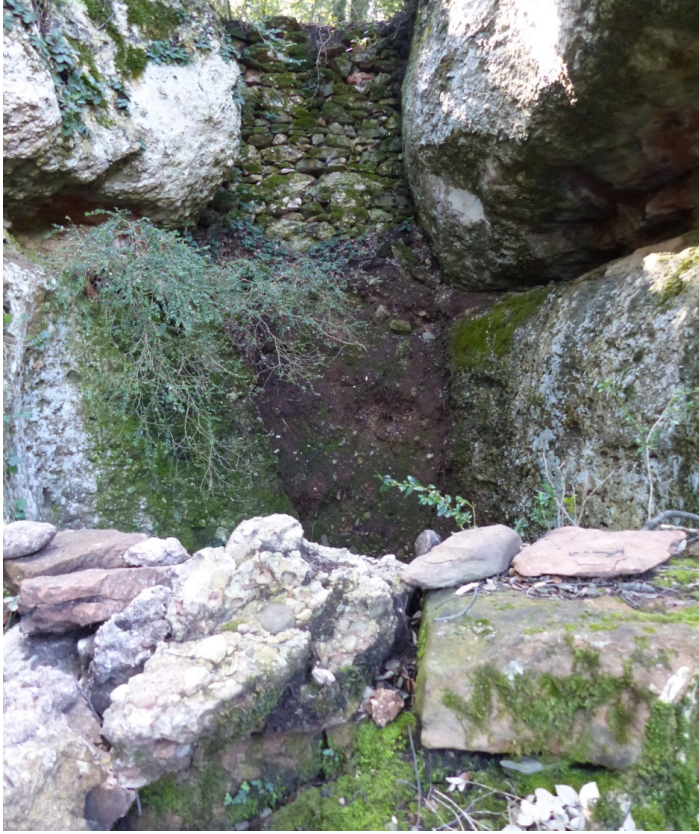
Es tracta d'una construcció aprofitant dos enormes blocs de roca calcària. Els dos blocs de pedra, que disten un de l'altre, quatre metres aproximadament. Els dos tenen una alçada de sis a vuit metres. A més a més, a mitja alçada, ambdós presenten un entall horitzontal simètric amb indicis de retocs manuals que podrien haver permès col·locar-hi una plataforma de fusta.

Les dues obertures naturals entre blocs estan tapiades amb murs de pedra seca, rectilinis, perfectament adaptats a la roca. El que queda més amunt, queda arranat a la roca, fent-lo completament invisible des de la part superior de la carena. Una petita part del mur dret havia caigut i s'ha restaurat a posteriori com s'endevina en una fotografia localitzada per Internet procedent d'un dels blocs-web anomenats anteriorment. El situat al davant, presenta un enderroc modern, que sembla estar relacionat amb una activitat furtiva de rebaix dels estrats inferiors.

En el moment de la realització del Mapa de Patrimoni de Matadepera, s'ha detectat la presència d'activitat furtiva. S'observa un rebaix important dels estrats a l'interior de l'estructura que actualment fan perillar el sosteniment dels murs de pedra. Per extreure la terra s'ha emprat un pic i una pala quadrangular i dues bosses de ràfia localitzades mig amagades entre l'enderroc parcial d'un dels murs. El moviment i l'arrossegament de la terra cap a l'exterior de la canal ha provocat l'enfonsament parcial d'un dels murs, desconeixent si en l'estructura perduda hi havia una possible obertura que senyalés la presència d'una porta o d'un passadís d'accés. I sobretot ha provocat una pèrdua d'informació irreversible, desconeixent si entre la terra estreta de l'interior hi ha algun indicatiu que permeti datar l'estructura o donar-li una funció.

A la paret oposada, el rebaix de terres pot comportar l'enfonsament total del mur. Els fets s'han comunicat al Servei d'Arqueologia de la Generalitat de Catalunya, a la direcció del Parc i a la Regidoria de Cultura de l'Ajuntament de Matadepera.
