Corral de can Cunill

Òrrius

Número de fitxa: 08153 - 109
Àmbit: Patrimoni immoble
Tipologia: Element arquitectònic
Estil / època: Modern Contemporani Popular
Segle: XVIII-XX
Estat de conservació: Bo
Protecció: Inexistent
Tipus de protecció: Inexistent
Accés: Fàcil
Ús actual: Estructural
Titularitat: Privada
Titular: 6111010DG4061S0001DD
Fitxes associades:
[Can Cunill](#)
Autoria de la fitxa: Virgínia Cepero González
Data de registre de la fitxa: dc., 26/01/2022 - 11:28

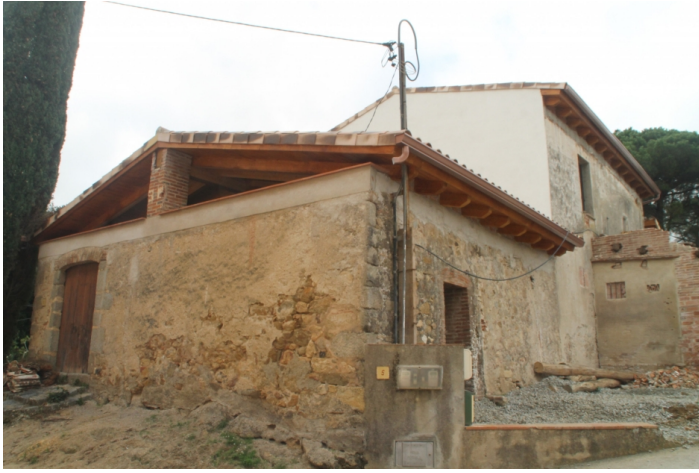
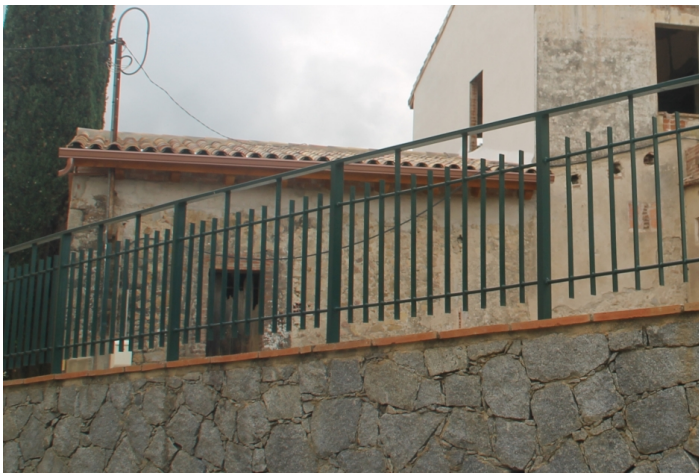
És una petita edificació de planta rectangular, que consta d'una única planta disposada a dos nivells diferenciats. La coberta és de teula ceràmica aràbiga, a dues vessants i el carener perpendicular a la façana, que es troba orientada al sud-est. El nivell superior queda completament obert, amb un pilar de maó al centre. Ha estat recentment reconstruïda.

Presenta dos portals rectangulars, el principal, emmarcat amb pedra treballada i llinda de maó i un a la façana lateral, emmarcat en maó.

Els murs són de paredat comú, amb pedres cantoneres i conserven l'antic arrebossat, deixant a la vista els elements de ressalt.
