Ca la Rosario

Folgueroles

Número de fitxa 08083 - 261
Àmbit: Patrimoni immoble
Tipologia Edifici
Estil / època: Modern Popular
Segle XVIII
Estat de conservació Bo
Protecció Inexistent
Tipus de protecció: Inexistent
Accés Fàcil
Ús actual: Residencial
Titularitat Privada
Titular: Ref. Cad.: 3237352DG4433N

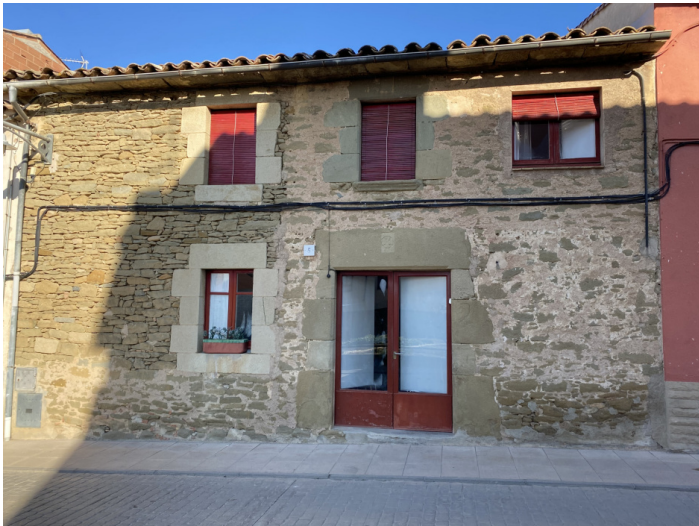
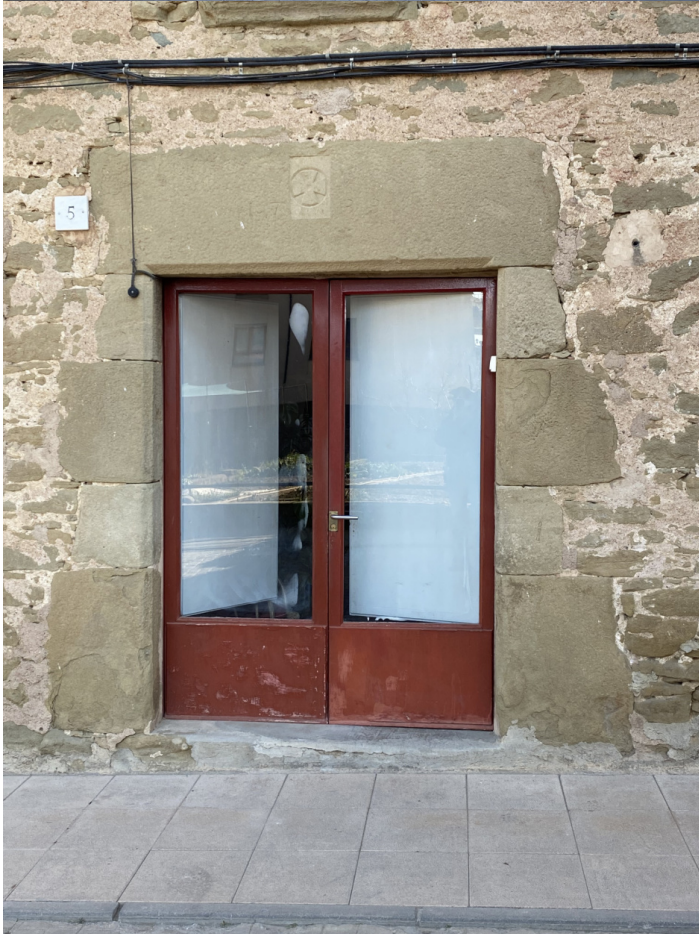
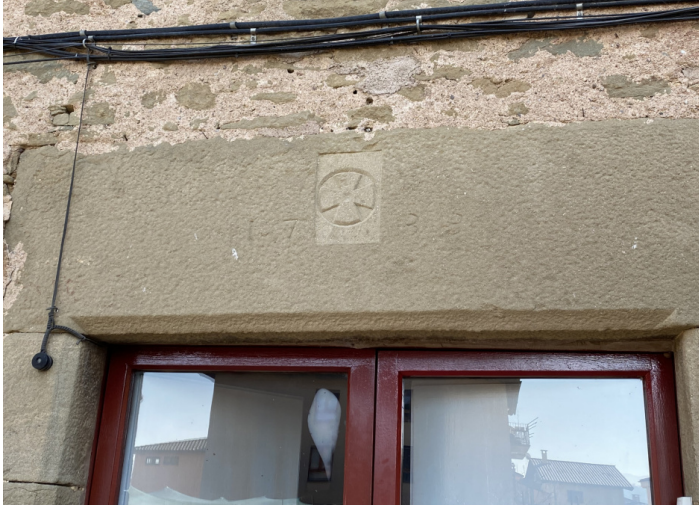
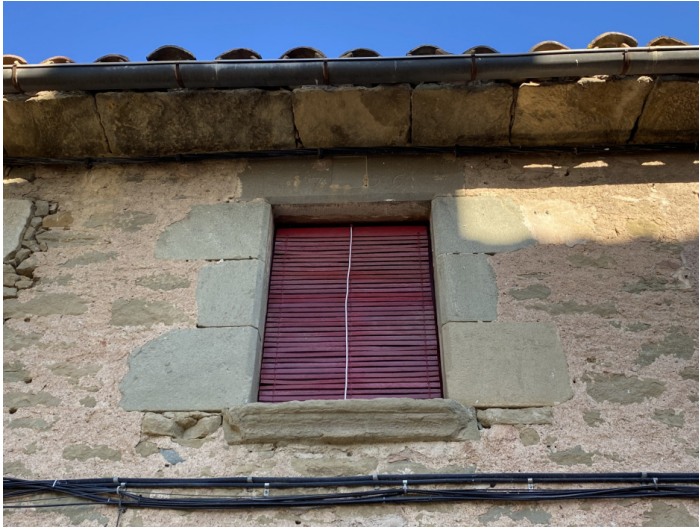
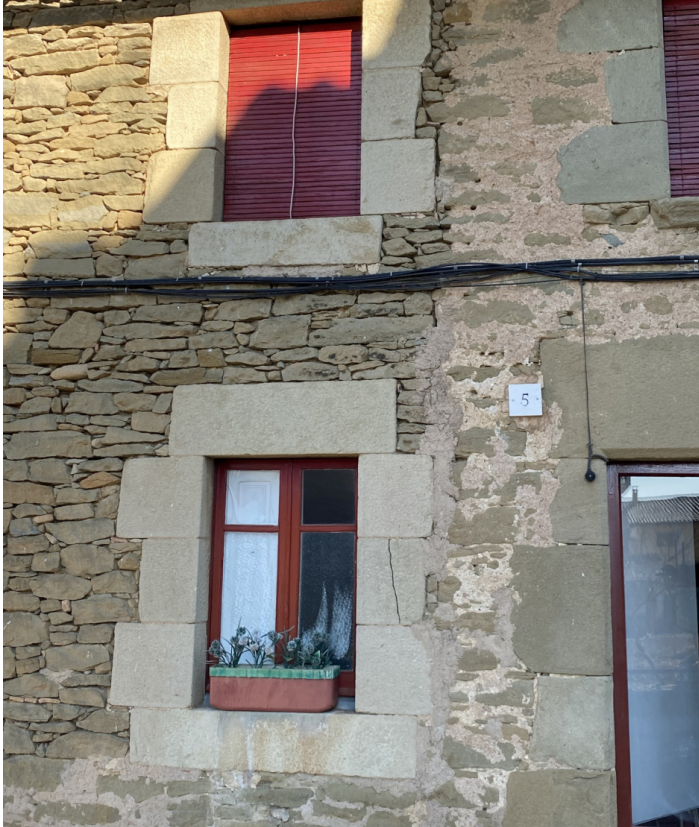
Edifici entremetgeres de planta rectangular, amb un espai de pati posterior orientat a tramuntana. Presenta una coberta de teula àrab de dues vessants, amb el carener paral·lel a la façana principal i un ràfec bastit amb lloses de pedra. Està distribuït en planta baixa i pis, amb la façana principal orientada a migdia. Totes les obertures són rectangulars, amb els brancals bastits amb carreus de pedra i les llindes planes. Cal exceptuar una de les finestres del pis, d'obertura posterior. Destaca el portal d'accés, amb la llinda gravada amb l'any 1733 i un baix relleu rectangular central decorat amb una creu patent encerclada. Del pis destaca la finestra simple situada damunt del portal, amb la llinda gravada amb l'any 1796 i un baix relleu rectangular central sense cap decoració inserida. També presenta l'ampit de pedra motllurat. La resta d'obertures es corresponen amb finestres simples probablement restituïdes. La construcció està bastida amb pedra sense treballar de diverses mides, disposada de forma regular. El parament principal conserva parcialment el revestiment arrebossat que el cobria, concentrat sobretot a la banda de llevant de la façana.
