## Conjunt de dues cases al carrer Sant Antoni números 66 i 68

Sant Cugat del Vallès

**Número de fitxa** 08205 - 263  
**Àmbit:** Patrimoni immoble  
**Tipologia** Conjunt arquitectònic  
**Estil / època:** Contemporani Noucentisme Popular  
**Segle** XX  
**Estat de conservació** Bo  
**Protecció** Legal  
**Tipus de protecció:** BPU  
**Observacions protecció:** Revisió del Pla Especial de Protecció de Patrimoni Arquitectònic 2008. Fitxa B-144.  
**Data aprovació:** dc., 30/04/2008 - 12:00  
**Accés** Fàcil  
**Ús actual:** Residencial  
**Titularitat** Privada  
**Titular:** Número 66: 3214405DF2931C0001WG; Número 68: 3214404DF2931C0001HG  
**Autoria de la fitxa** Daniel Sancho París (Stoa, propostes culturals i turístiques SL)  
**Data de registre de la fitxa:** dj., 16/11/2023 - 07:43

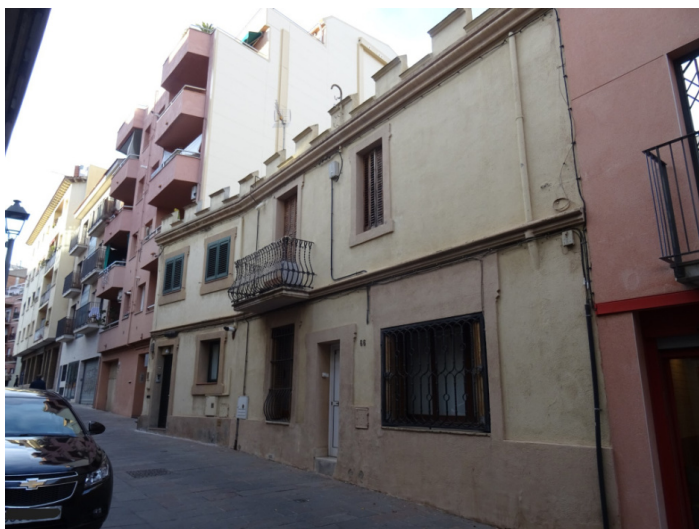
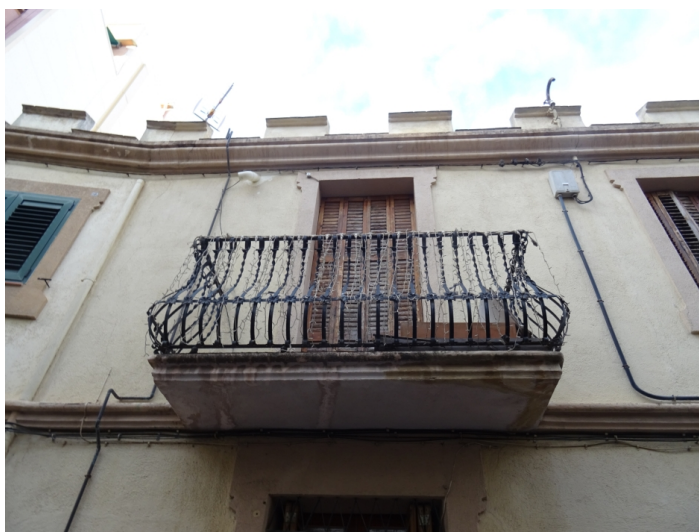
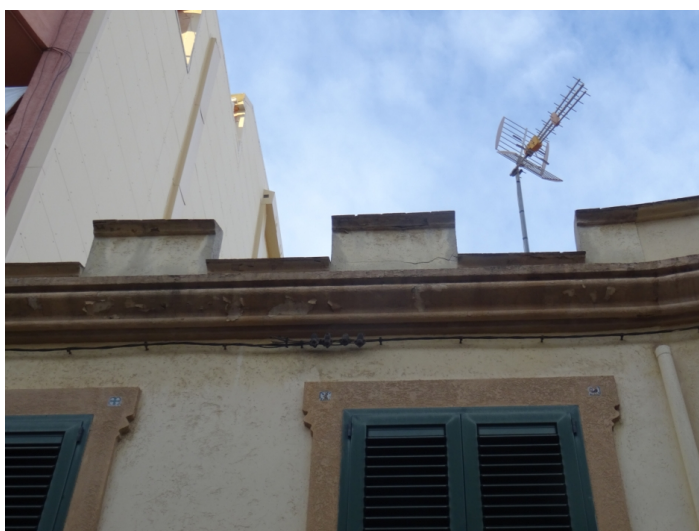
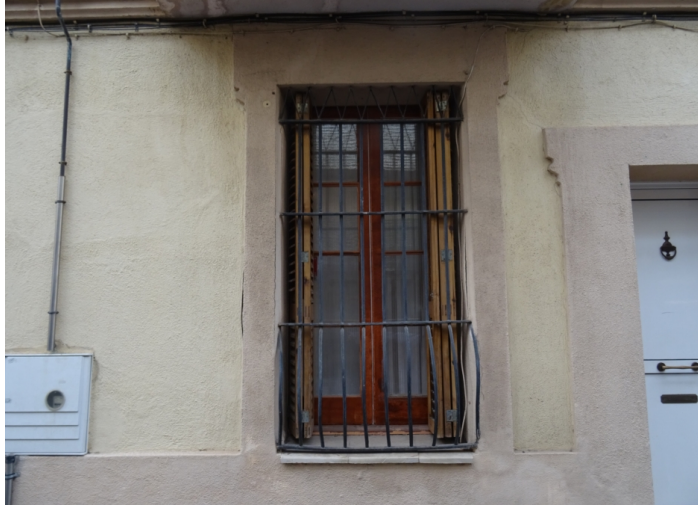
Conjunt de dues cases de cos, d'estil popular amb alguns elements noucentistes. Consten de planta baixa i pis, amb teulada a diversos vessants.

L'edifici número 66 (a la dreta) presenta una façana amb una distribució d'obertures irregular. Conté a la planta baixa el portal d'accés situat al centre i, a cada banda, una finestra. La de l'esquerra és de proporció vertical, i la de la dreta horitzontal. A la planta pis hi ha un balcó situat sobre el mateix eix que la finestra vertical i una finestra pràcticament centrada. La barana del balcó és ventruda, d'estil noucentista. Cal dir que les proporcions de les obertures d'aquesta casa no són les originals.

L'edifici número 68 (a l'esquerra), d'una amplada inferior, presenta a la planta baixa el portal situat a l'esquerra i una finestra a la dreta de la façana. Al primer pis hi ha dues finestres situades en el mateix eix que les obertures de la planta baixa. Aquesta casa manté la composició original, excepte en la finestra de la dreta de la planta baixa, que està deformada.

Les obertures de les dues cases estan emmarcades per una faixa engaltada amb un petit detall decoratiu a la confluència de la llinda amb el brancal. El coronament de les dues cases és compartit, i consta d'un seguit de merlets amb remat classicista sobre un fris motllurat

Les obres de reforma realitzades als immobles han estat respectuoses, mantenint l'originalitat de les cases de cos. Per aquest motiu es va mantenir la sobreposició de les obertures i es va emfasitzar la serralleria tradicional de la casa número 66.
