Casa Vista Rica II

Sant Cugat del Vallès

Número de fitxa 08205 - 435
Àmbit: Patrimoni immoble
Tipologia Edifici
Estil / època: Contemporani Eclecticisme
Segle XX
Estat de conservació Regular
Notes de conservació: Edifici amb signes evidents d'abandó, vandalisme i ocupació, amb despreniments en l'arrebossat i la fusteria de les obertures feta malbé.
Protecció Legal
Tipus de protecció: BPU
Observacions protecció: Revisió del Pla Especial de Protecció de Patrimoni Arquitectònic 2008. Fitxa C-59.
Pla Especial de Protecció del Medi Natural i del Paisatge del Parc Natural de la Serra de Collserola. 2020. Annex 6. Catàleg de masies i cases rurals i altres construccions en sòl no urbanitzable. Fitxa: SCU.020.
Pla Especial de Protecció del Medi Natural i del Paisatge del Parc Natural de la Serra de Collserola. 2020. Annex 9. Inventari del Patrimoni Cultural. Fitxa: SCU.023.
Data aprovació: dc., 30/04/2008 - 12:00
Accés Fàcil
Ús actual: Sense ús

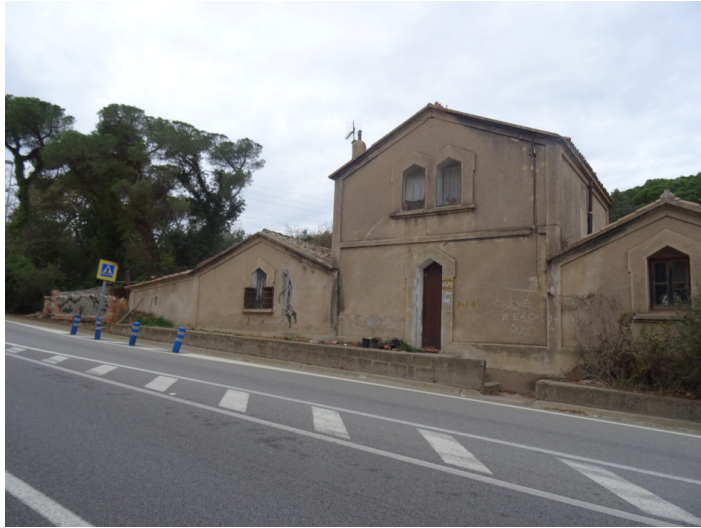
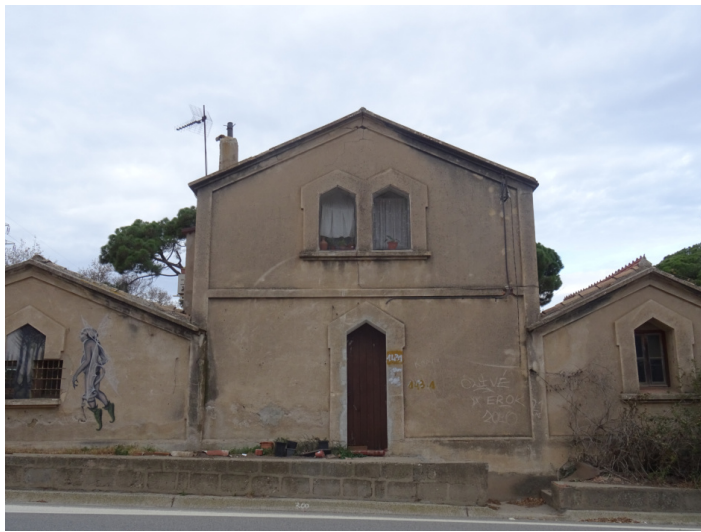
Edifici residencial aïllat d'estil eclèctic. És format per tres volums, un de central i dos de laterals. El central és de planta baixa i un pis. Al mig hi ha la porta d'entrada i, en el primer pis, dues finestres al centre de la façana. Les obertures tenen arc angular i estan envoltades per una faixa engaltada amb una imposta en el brancal. Tota la façana, que és arrebossada, conté una faixa engaltada que la recorre perimetralment - formant un petit relleu- i també una altra faixa que marca la divisió entre les dues plantes. Les teulades dels tres cossos són a dos vessants.

Als costats del cos central hi ha sengles cossos auxiliars, tots dos de planta baixa. Originàriament cada cos tenia una finestra, també d'arc angular i amb emmarcament engaltat. En el cos de l'esquerra la finestra s'ha desvirtuat en una remodelació recent que trenca la unitat de composició. A més, aquest cos s'ha allargat amb un afegit que perllonga l'edifici i la teulada.
