## Forn de calç de ca l'Agustinet

Gelida

| <b>Número de fitxa</b> | 08091 - 42 |

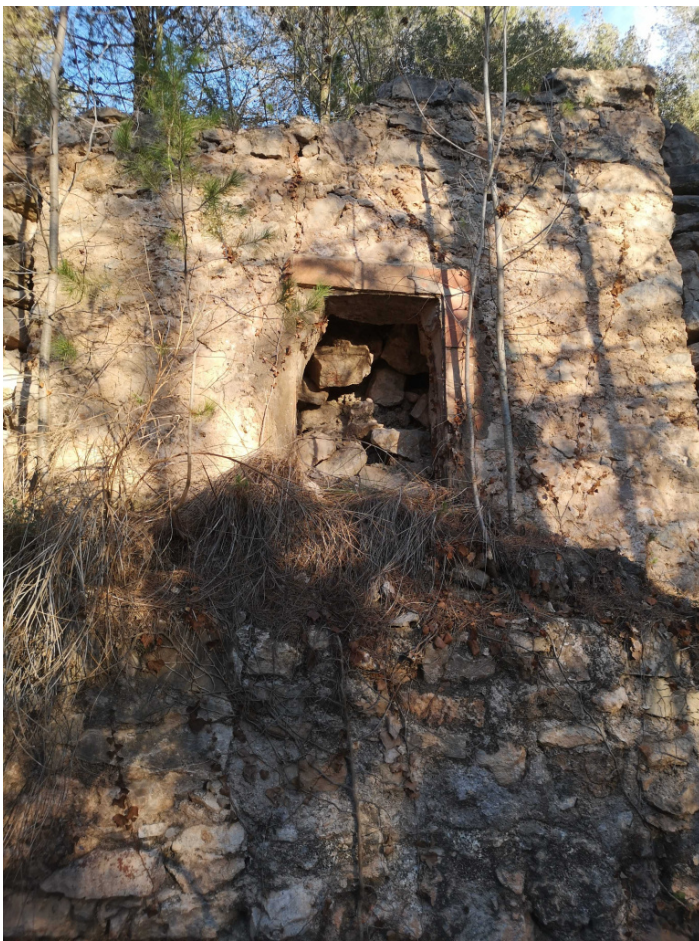
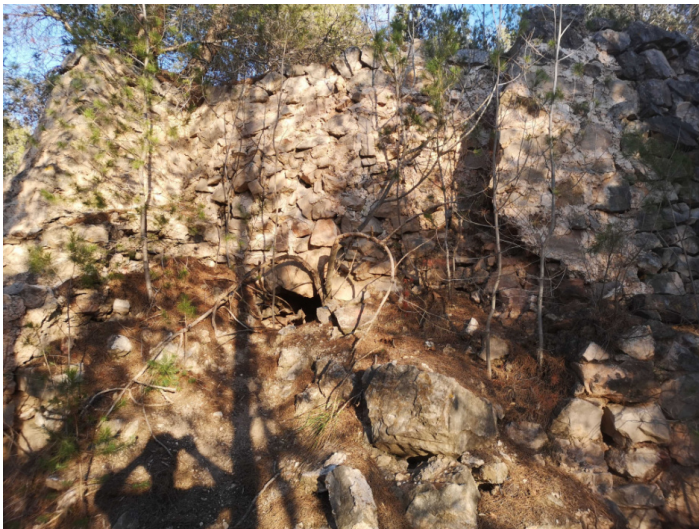
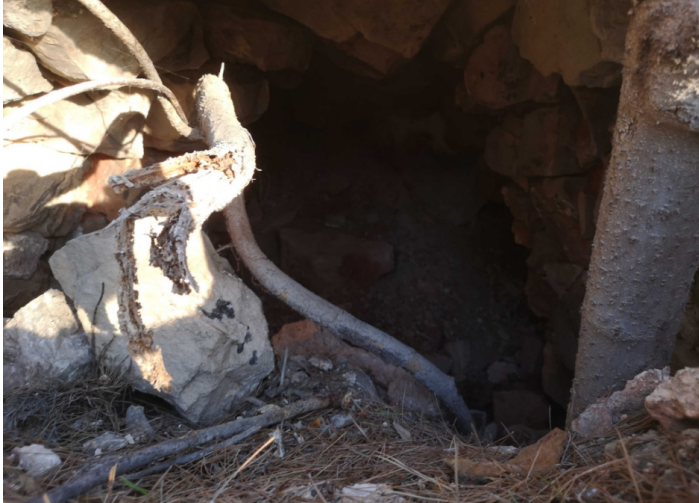
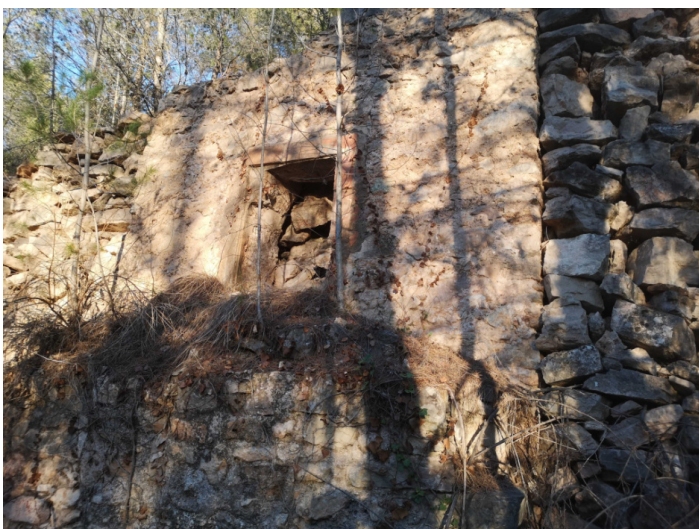
| <b>Notes de conservació:</b> | Els forns estan enrunats, tot i que conserven bona part de la paret de l'espadat i la porta, l'enrunament de la vora o coberta n'ha sepultat les cambres. |

En el cas d'aquests dos forns són parcialment excavats, amb els espadats fets de pedra i argamassa i integrats en uns marges de pedra seca fets per anivellar el terreny. Els forns estan construïts un molt a prop de l'altre però en terrasses de diferents nivells.

El forn de dalt presenta una porta que va ser reforçada amb maons, rajola i ciment en una època recent, en què es dedueix que ja no funcionava el forn. L'interior de la cambra està ple de roques de grans dimensions, possiblement les que formaven la vora.

El forn de baix conserva la porta tal com era en origen. Aquesta, però, es troba mig sepultada per runa i terra que ha caigut tant al seu interior com a l'exterior.
