## Masia can Xurriu

Sant Sadurní d'Anoia

**Número de fitxa** 08240 - 126  
**Àmbit:** Patrimoni immoble  
**Tipologia** Edifici  
**Estil / època:** Contemporani Popular  
**Segle** XIX  
**Estat de conservació** Dolent  
**Notes de conservació:** Està abandonat i en procés d'enrunament.  
**Protecció** Inexistent  
**Tipus de protecció:** Inexistent  
**Número inventari** IPAC 33124  
**Generalitat i altres inventaris**  
**Accés** Difícil  
**Ús actual:** Sense ús  
**Titularitat** Privada  
**Titular:** 08240A029000260000BL

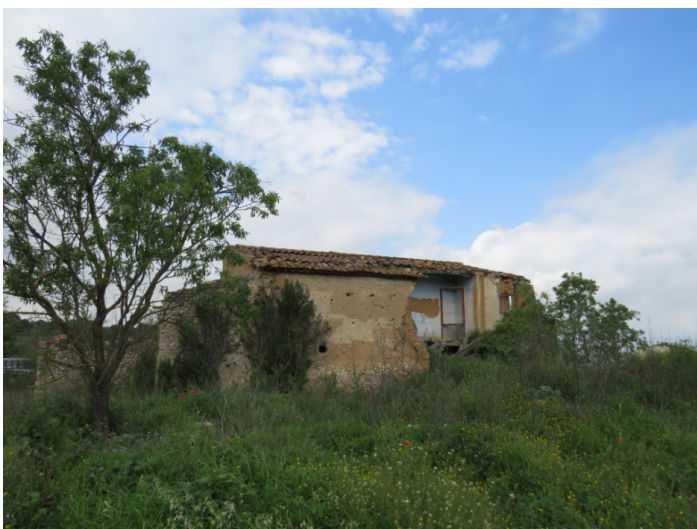
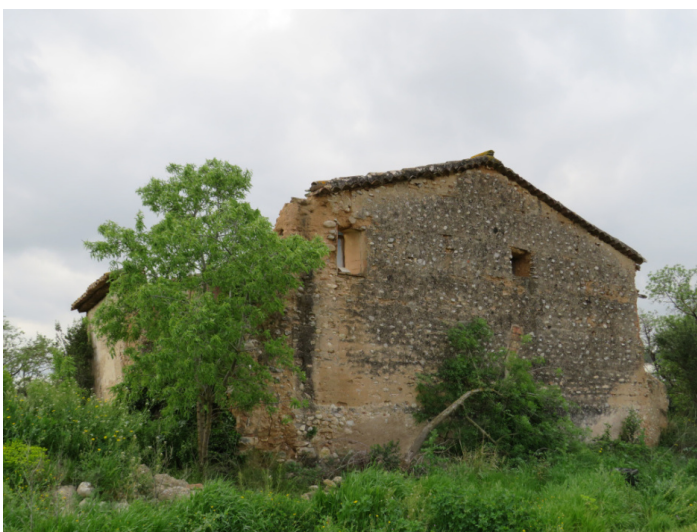
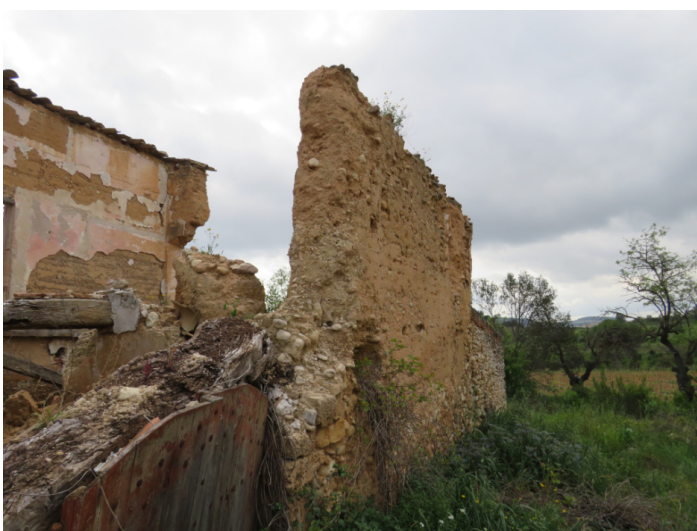
Masia aïllada, presenta planta rectangular amb els costats més llargs situats a l'est i oest. Els paraments exteriors conservats mostren un basament fet amb pedres irregulars (ben col·locades en els angles de les façanes), i la resta de l'alçat es desenvolupa a partir d'un parament de tàpia, encara que presenta intermitentment blocs irregulars i algunes totxanes.

L'interior de l'edifici té dues plantes, amb els pisos pràcticament caiguts del tot, amb la presència d'un envà central de sud a nord. Les parets interiors encara mantenen part dels arrebossats, així com la presència de pintura blanca, blau cel o rosada. Pel que fa la teulada, originalment a doble vessant, pràcticament no en queda res, a excepció d'un tram vers l'angle sud-est.

A l'interior de l'edifici hi ha la runa dels pisos cedits, i part dels embigats que els sostenien, així com restes d'algunes de les parets mestres caigudes. A l'àrea nord-oest es pot observar les restes d'una part de la façana oest caiguda recentment. Les façanes presenten poques finestres, algunes ja perdudes, així com la porta d'accés a la façana oest, que ha desaparegut recentment.
