## Torremitja

Calonge de Segarra

**Número de fitxa** 08036 - 28  
**Àmbit:** Patrimoni immoble  
**Tipologia** Edifici  
**Estil / època:** Modern Popular  
**Segle** XVI  
**Estat de conservació** Dolent  
**Notes de conservació:** L'estat de conservació és deficient. No conserva la coberta i les plantes de pis s'han ensorrat.  
**Protecció** Inexistent  
**Número inventari** IPA: 40660  
**Generalitat i altres inventaris**  
**Accés** Fàcil  
**Ús actual:** Sense ús  
**Titularitat** Privada  
**Titular:** 08036A003000580000GK  
**Autoria de la fitxa** Jordi Seró i Ferrer. [IN] SITU SCP  
**Data de registre de la fitxa:** dc., 19/06/2013 - 02:00

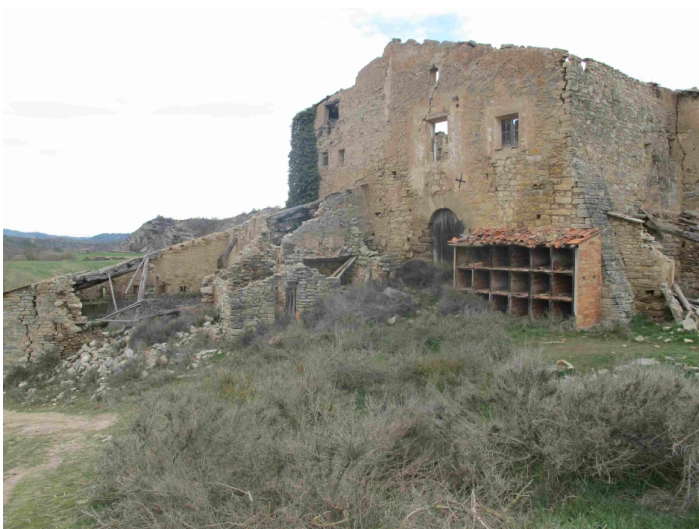
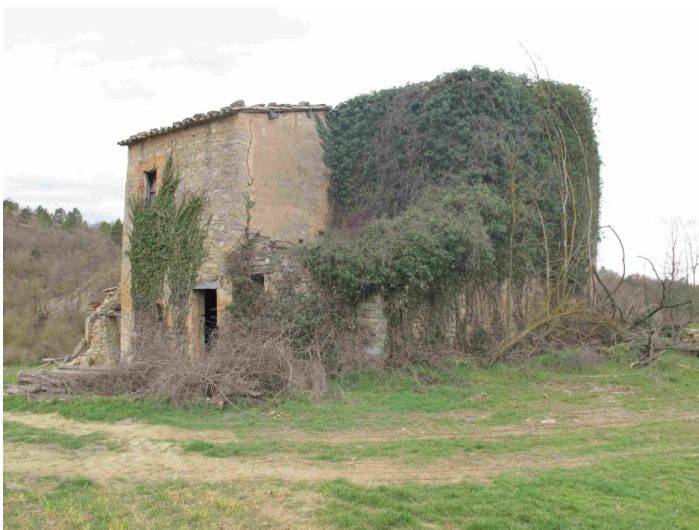
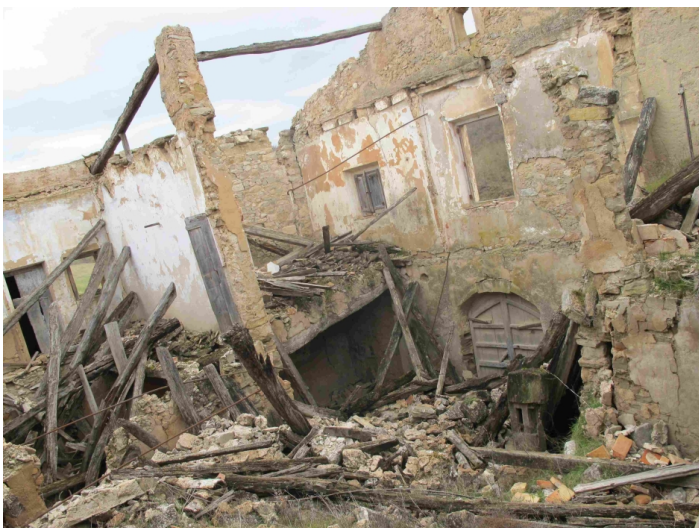
Edifici de grans dimensions en estat ruïnós. S'observen diverses construccions annexes també en estat de ruïna. Es tracta d'un edifici de planta rectangular, que constava de planta baixa, planta de pis i golfes (actualment ensorrades). Els murs estan fets amb petits carreus irregulars de pedra, disposats horitzontalment en la seva majoria. Es pot observar, sobretot en la façana principal que havia estat arrebossada. La coberta que no es conserva, era a dues vessants(est-oest), amb teula àrab.

La façana d'ingrés se situava al sud, i presenta una entrada amb arc adovellat de mig punt, amb carreus de pedra verticals ben treballats. La porta de fusta, té incisa la data de 1861. A la resta de la façana hi trobem diverses finestres senzilles.

A la façana nord, s'observa que les heures ocupen gran part de la façana. En un extrem d'aquesta, hi ha una obertura a la façana, on hi ha unes escales, que segurament donaven accés a la planta de pis de l'edifici. Des de dalt de les escales, es pot observar l'interior de l'edifici, on es pot veure que les plantes superiors s'han ensorrat. Cal esmentar, que a la planta baixa, entre la runa, es pot apreciar una arc apuntat. A la façana oest, cal destacar-hi un contrafort.
