Forn d'obra de Cal Gras

Callús

Número de fitxa 08038 - 82
Àmbit: Patrimoni immoble
Tipologia Element arquitectònic
Estil / època: Contemporani Popular
Segle XX-XIX
Estat de conservació Dolent
Notes de conservació: Es troba enrunat i la vegetació i les inclemències del temps amenacen en continuar la degradació sinó s'hi actua
Protecció Inexistent
Accés Obert
Ús actual: Sense ús
Titularitat Privada
Titular: 08037A007000240000LF

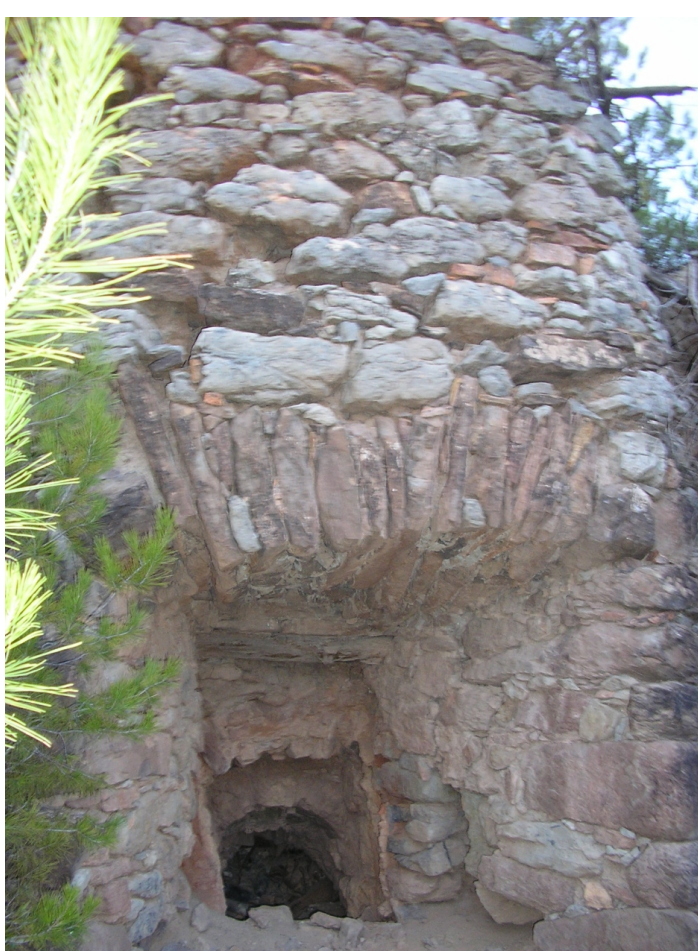
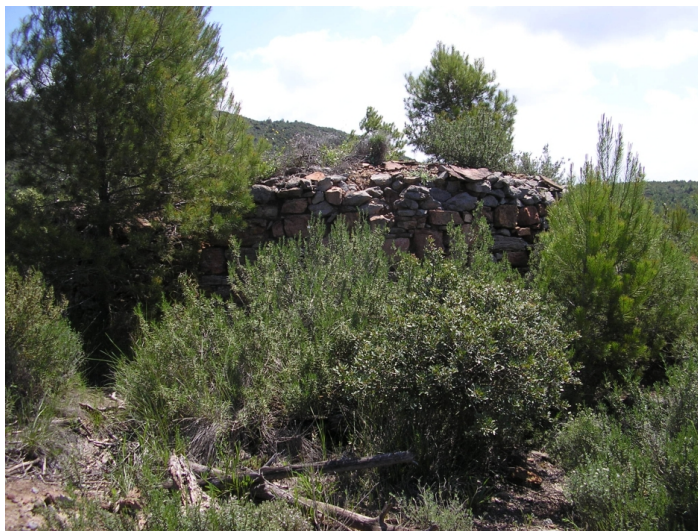
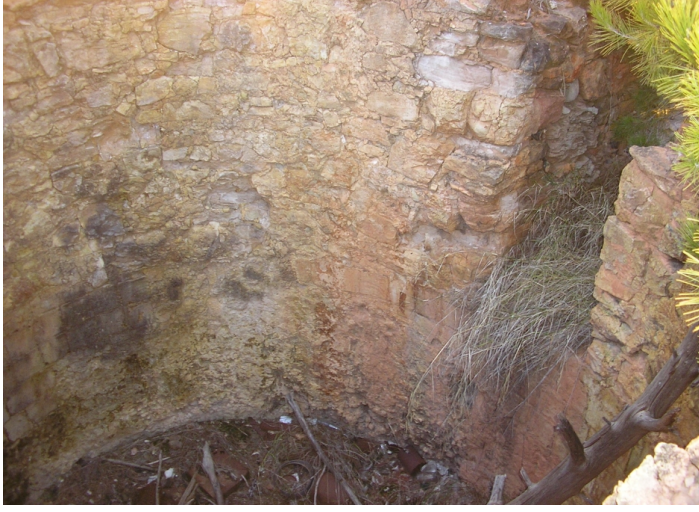
Forn de planta circular. Les seves dimensions són d'uns 3 metres de diàmetre aproximadament i uns 4 d'alçada. Presenta les parets interiors rubefactades degut a les altes temperatures que hauria assolit. La part superior es troba a peu de camí, es pot observar una construcció de pedra de planta circular i una obertura. La coberta ha desaparegut. A la part baixa, la graella es troba desapareguda i a simple vista tan sols es pot veure la cambra de combustió, i també la boca o "preafurnium", però on s'introduïa el la llenya per a la combustió. La xemeneia tampoc és visible. Al camí d'accés al forn s'hi troben gran quantitat de fragments de terra rubefactada i maons que formarien part del forn. Es localitza en un dels marges dels camps que donen a la propietat. Pràcticament a peu de camí. Aquest forn havia estat dedicat a la producció d'obra com teules o altre tipus de material per a la construcció.
