Castell de Corbera (mur i restes)

Corbera de Llobregat

Número de fitxa 08072-70
Àmbit: Patrimoni immoble
Tipologia Jaciment arqueològic
Estil / època: Medieval Modern
Segle XIV
Estat de conservació Dolent
Notes de conservació: Del castell original només queda una part aprofitada com a mur.
Protecció Legal
Tipus de protecció: BCIN
Europea – Atributs inspire: National Monument Record – Defensa
Observacions protecció: BIC (R-I-51-5464); Catàleg Municipal, 2005, n. 71
Data aprovació: dv., 22/04/1949 - 12:00
Accés Fàcil
Ús actual: Estructural
Titularitat Privada
Titular: Arquebisbat de Barcelona. C/ Bisbe, 5. Barcelona

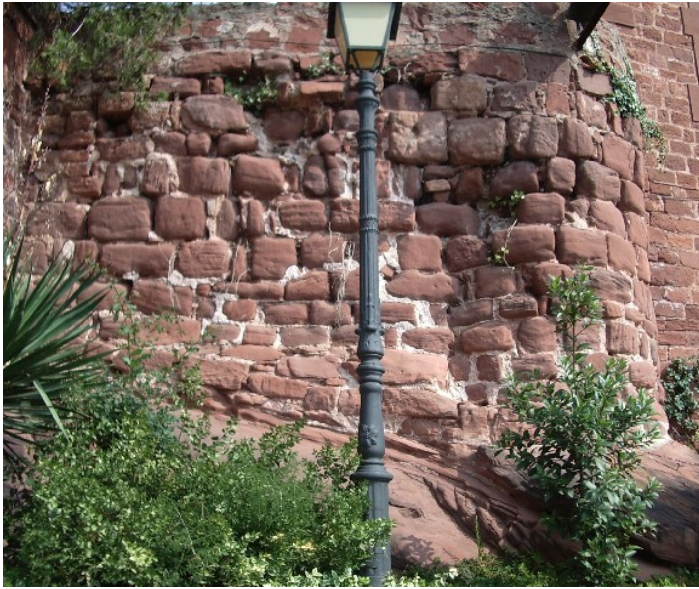
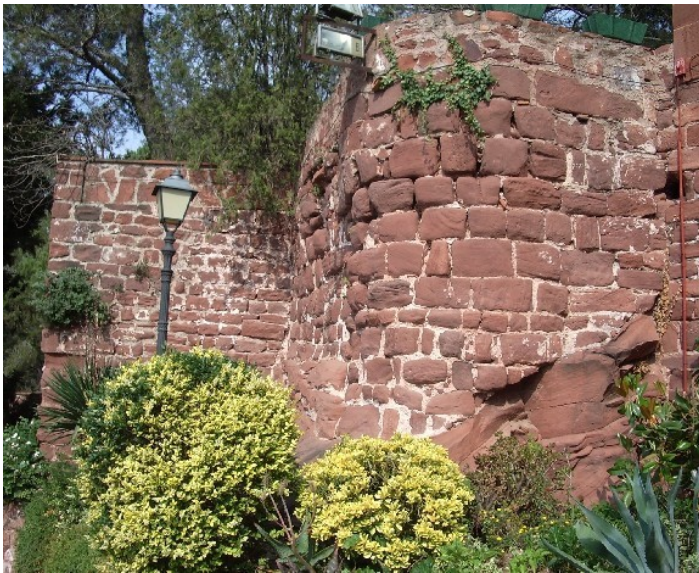
Restes de murs i de torre de base rodona del castell i pati davanter, actualment immerses dins dels murs que conformen els desnivells i terraplens dels jardins de la rectoria parroquial de Santa Maria de Corbera i del casal de Santa Magdalena. Les restes que corresponen als murs de l'antic castell es distingeixen de la construcció de murs més moderna pels dos aspectes següents: d'una banda, la diferència de les mides de les pedres (més grosses les primeres); i, d'altra banda, per la rusticitat de la col·locació amb morter de calç.
