## Llinda edifici c. del Roser, 22

Gironella

**Número de fitxa** 08092 - 188  
**Àmbit:** Patrimoni immoble  
**Tipologia** Element arquitectònic  
**Estil / època:** Contemporani Popular  
**Segle** XIX  
**Estat de conservació** Bo  
**Protecció** Inexistent  
**Accés** Fàcil  
**Ús actual:** Estructural  
**Titularitat** Privada  
**Titular:** 7642102DG0574S0001OX  
**Fitxes associades:**  
[Nucli antic de Gironella](#)  
**Autoria de la fitxa** Sara Simon Vilardaga  
**Data de registre de la fitxa:** dc., 20/06/2018 - 02:00

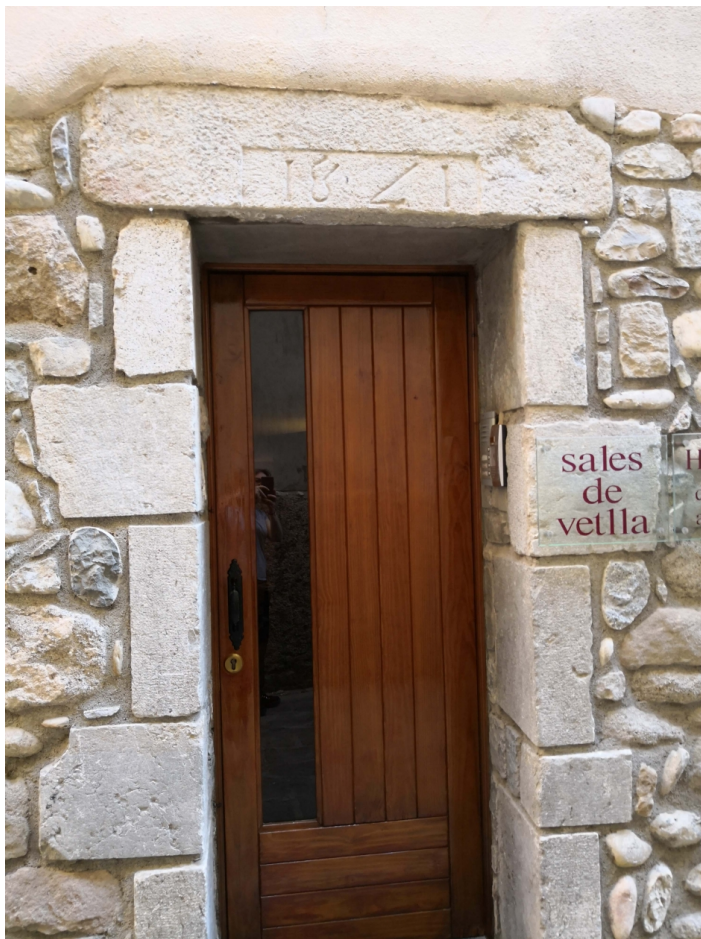
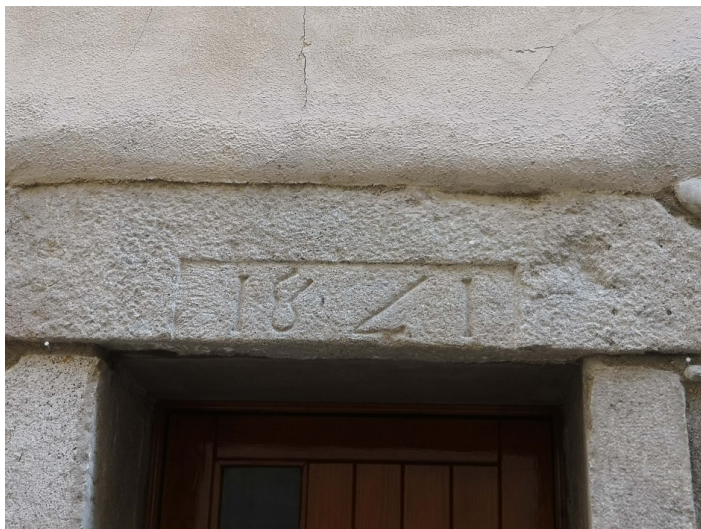
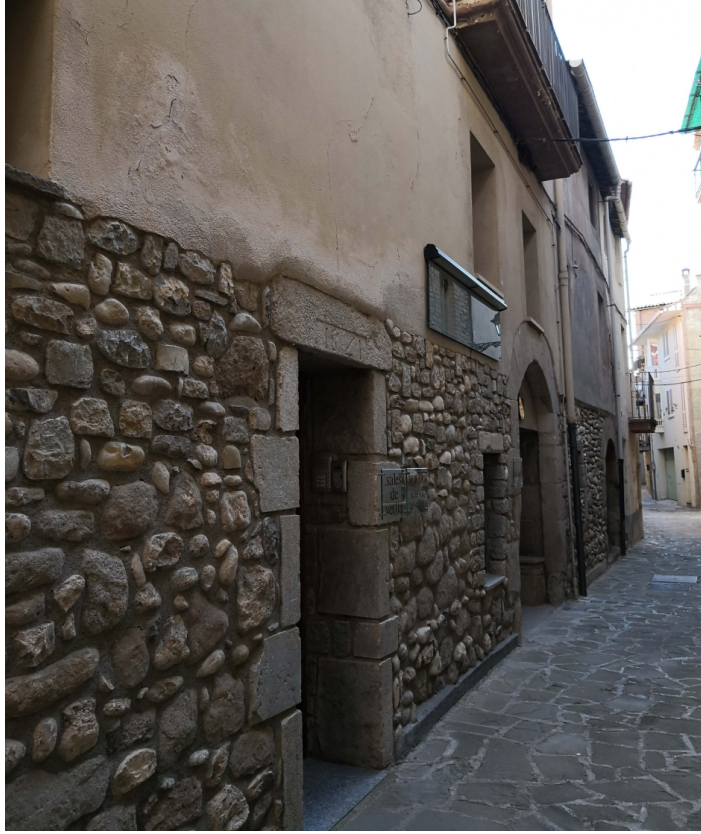
Llinda plana monolítica de pedra ben tallada, picada i polida. Al centre de la llinda hi ha una cartel·la dins la qual hi ha inscrita la data 1841.

La llinda forma part d'un de les portes d'accés a l'interior de la casa, és una obertura de línies rectes, amb la llinda plana i els brancals de carreus de pedra també d'acabat ben tallat i polit. A la mateixa façana de la casa hi ha una altra obertura de llinda adovellada formant un arc rebaixat.
